平成２０年８月２４日低気圧に伴う降雨によって

河川管理施設災害等で約４．４億円を採択

～吉田川において被災施設復旧実施～

平成20年8月24日低気圧に伴う降雨における被災状況及び復旧工法

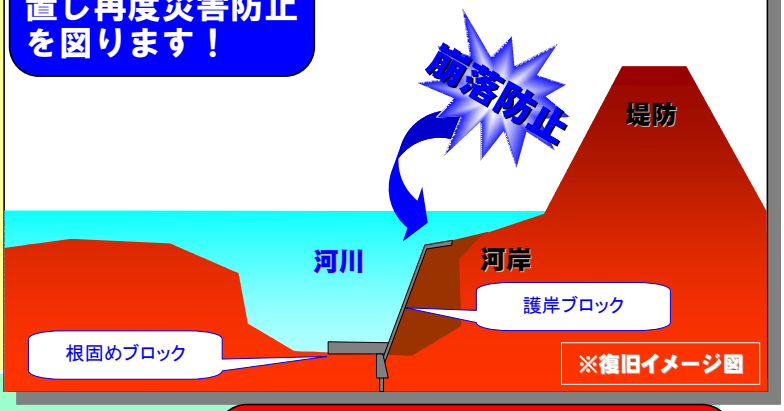
被災箇所（宮城県黒川郡大郷町中村付近）

崩落：川の流れなどにより、堤防の表法面の土が削り取られる状態のことです。削られた箇所がどんどん広がると堤防の決壊を引き起こすことがあります。

崩落対策として護岸とブロックを設置し再度災害防止を図ります！
