平成２４年　５月１８日
北上川下流河川事務所

堤防の目視点検結果について
～１２６箇所の異常・変状箇所を確認～

北上川下流河川事務所　徒歩巡視結果

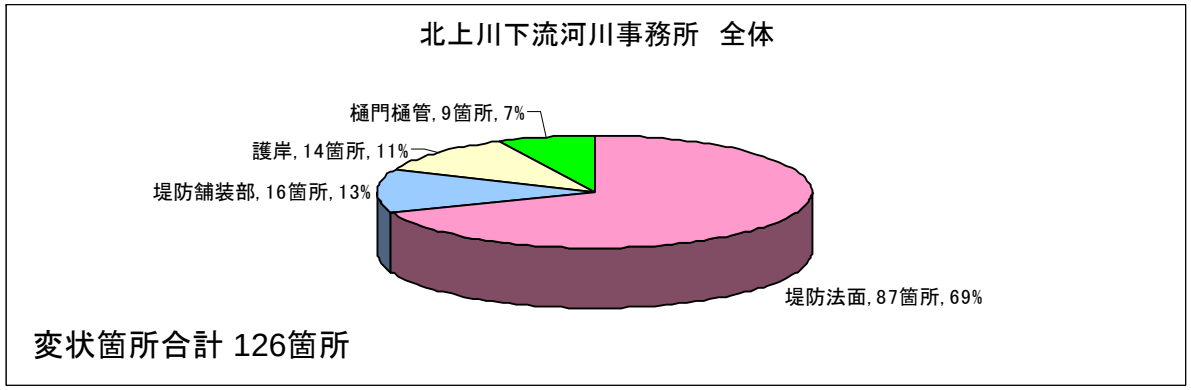
堤防法面のガリ侵食

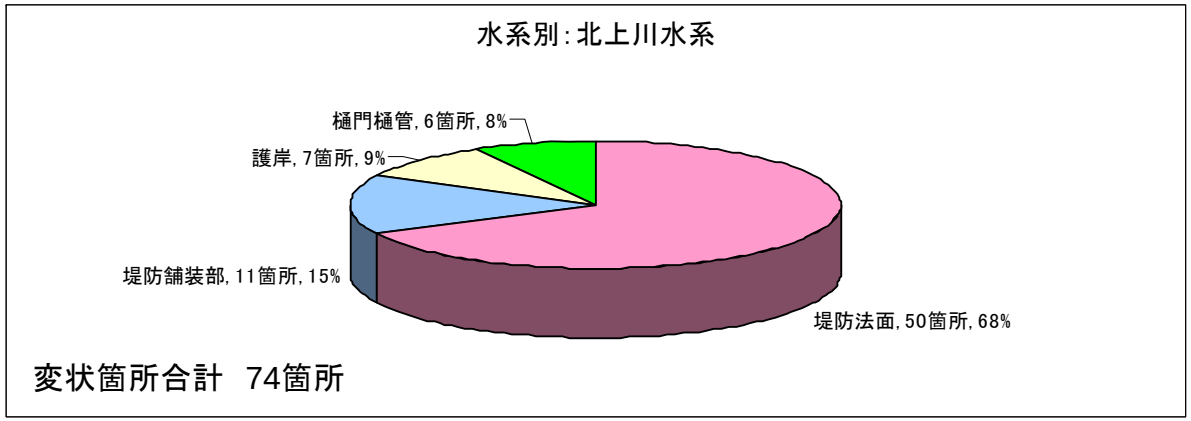
堤防舗装部の亀裂

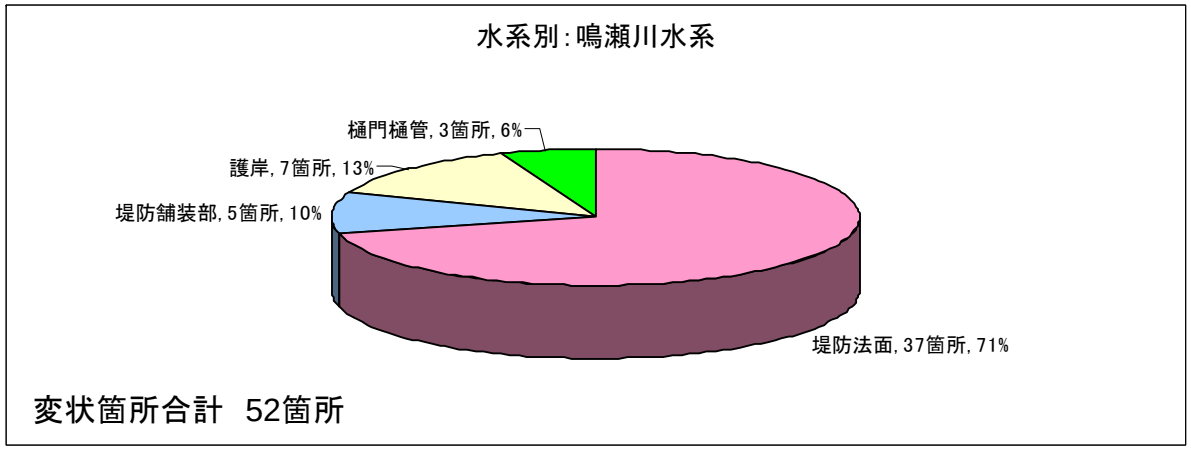
護岸部の損傷
