平成２４年１１月　５日
北上川下流河川事務所

堤防の目視点検結果について
～６８箇所の異常・変状箇所を確認～

北上川下流河川事務所　徒歩巡視結果

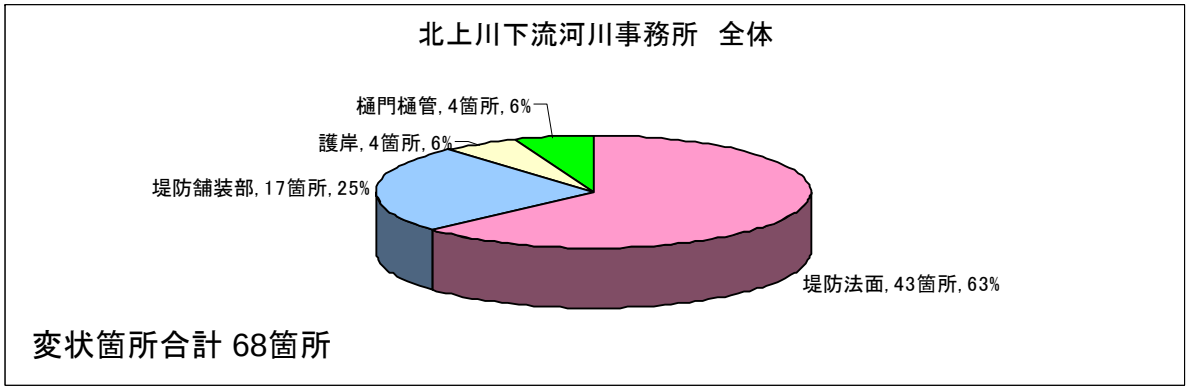
堤防法面の変状（法崩れなど）	４３箇所（６３％）
堤防舗装部の損傷	１７箇所（２５％）
護岸部の損傷	４箇所（　６％）
樋門、樋管の損傷	４箇所（　６％）
	合計６８箇所

今後、発見された異常･変状箇所については、順次補修等の措置を講じます。
