平成２６年　５月２０日
北上川下流河川事務所

堤防法崩れ（のりくず）など確認
～３４０キロを徒歩点検　重大な損傷は無し～

北上川下流河川事務所　徒歩点検結果

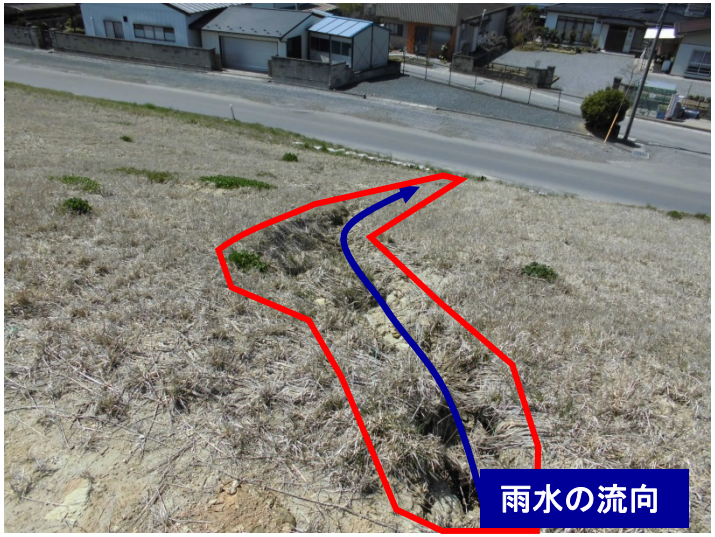
堤防法面の雨水による侵食

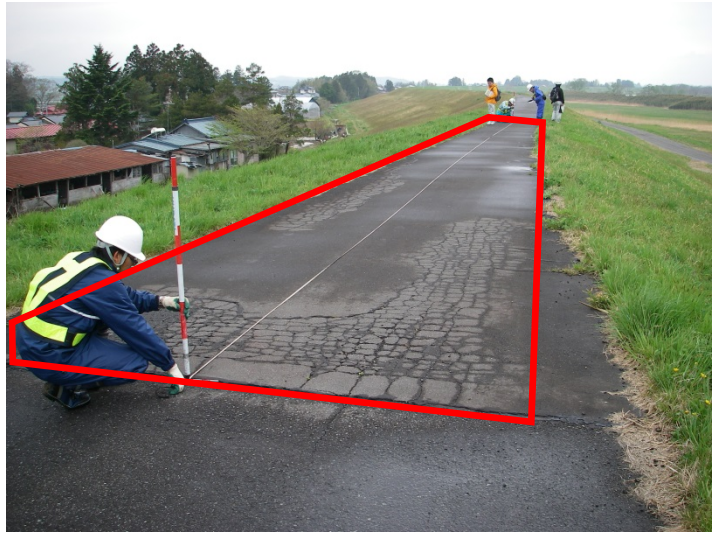
堤防舗装部の損傷

護岸部の損傷（クラック）
