記者発表資料

平成２６年　７月１８日
北上川下流河川事務所

夏休み前の『親水施設の一斉点検』結果

７月９日（水）～１５日（火）にかけて実施した、親水施設の一斉点検の結果をお知らせします。

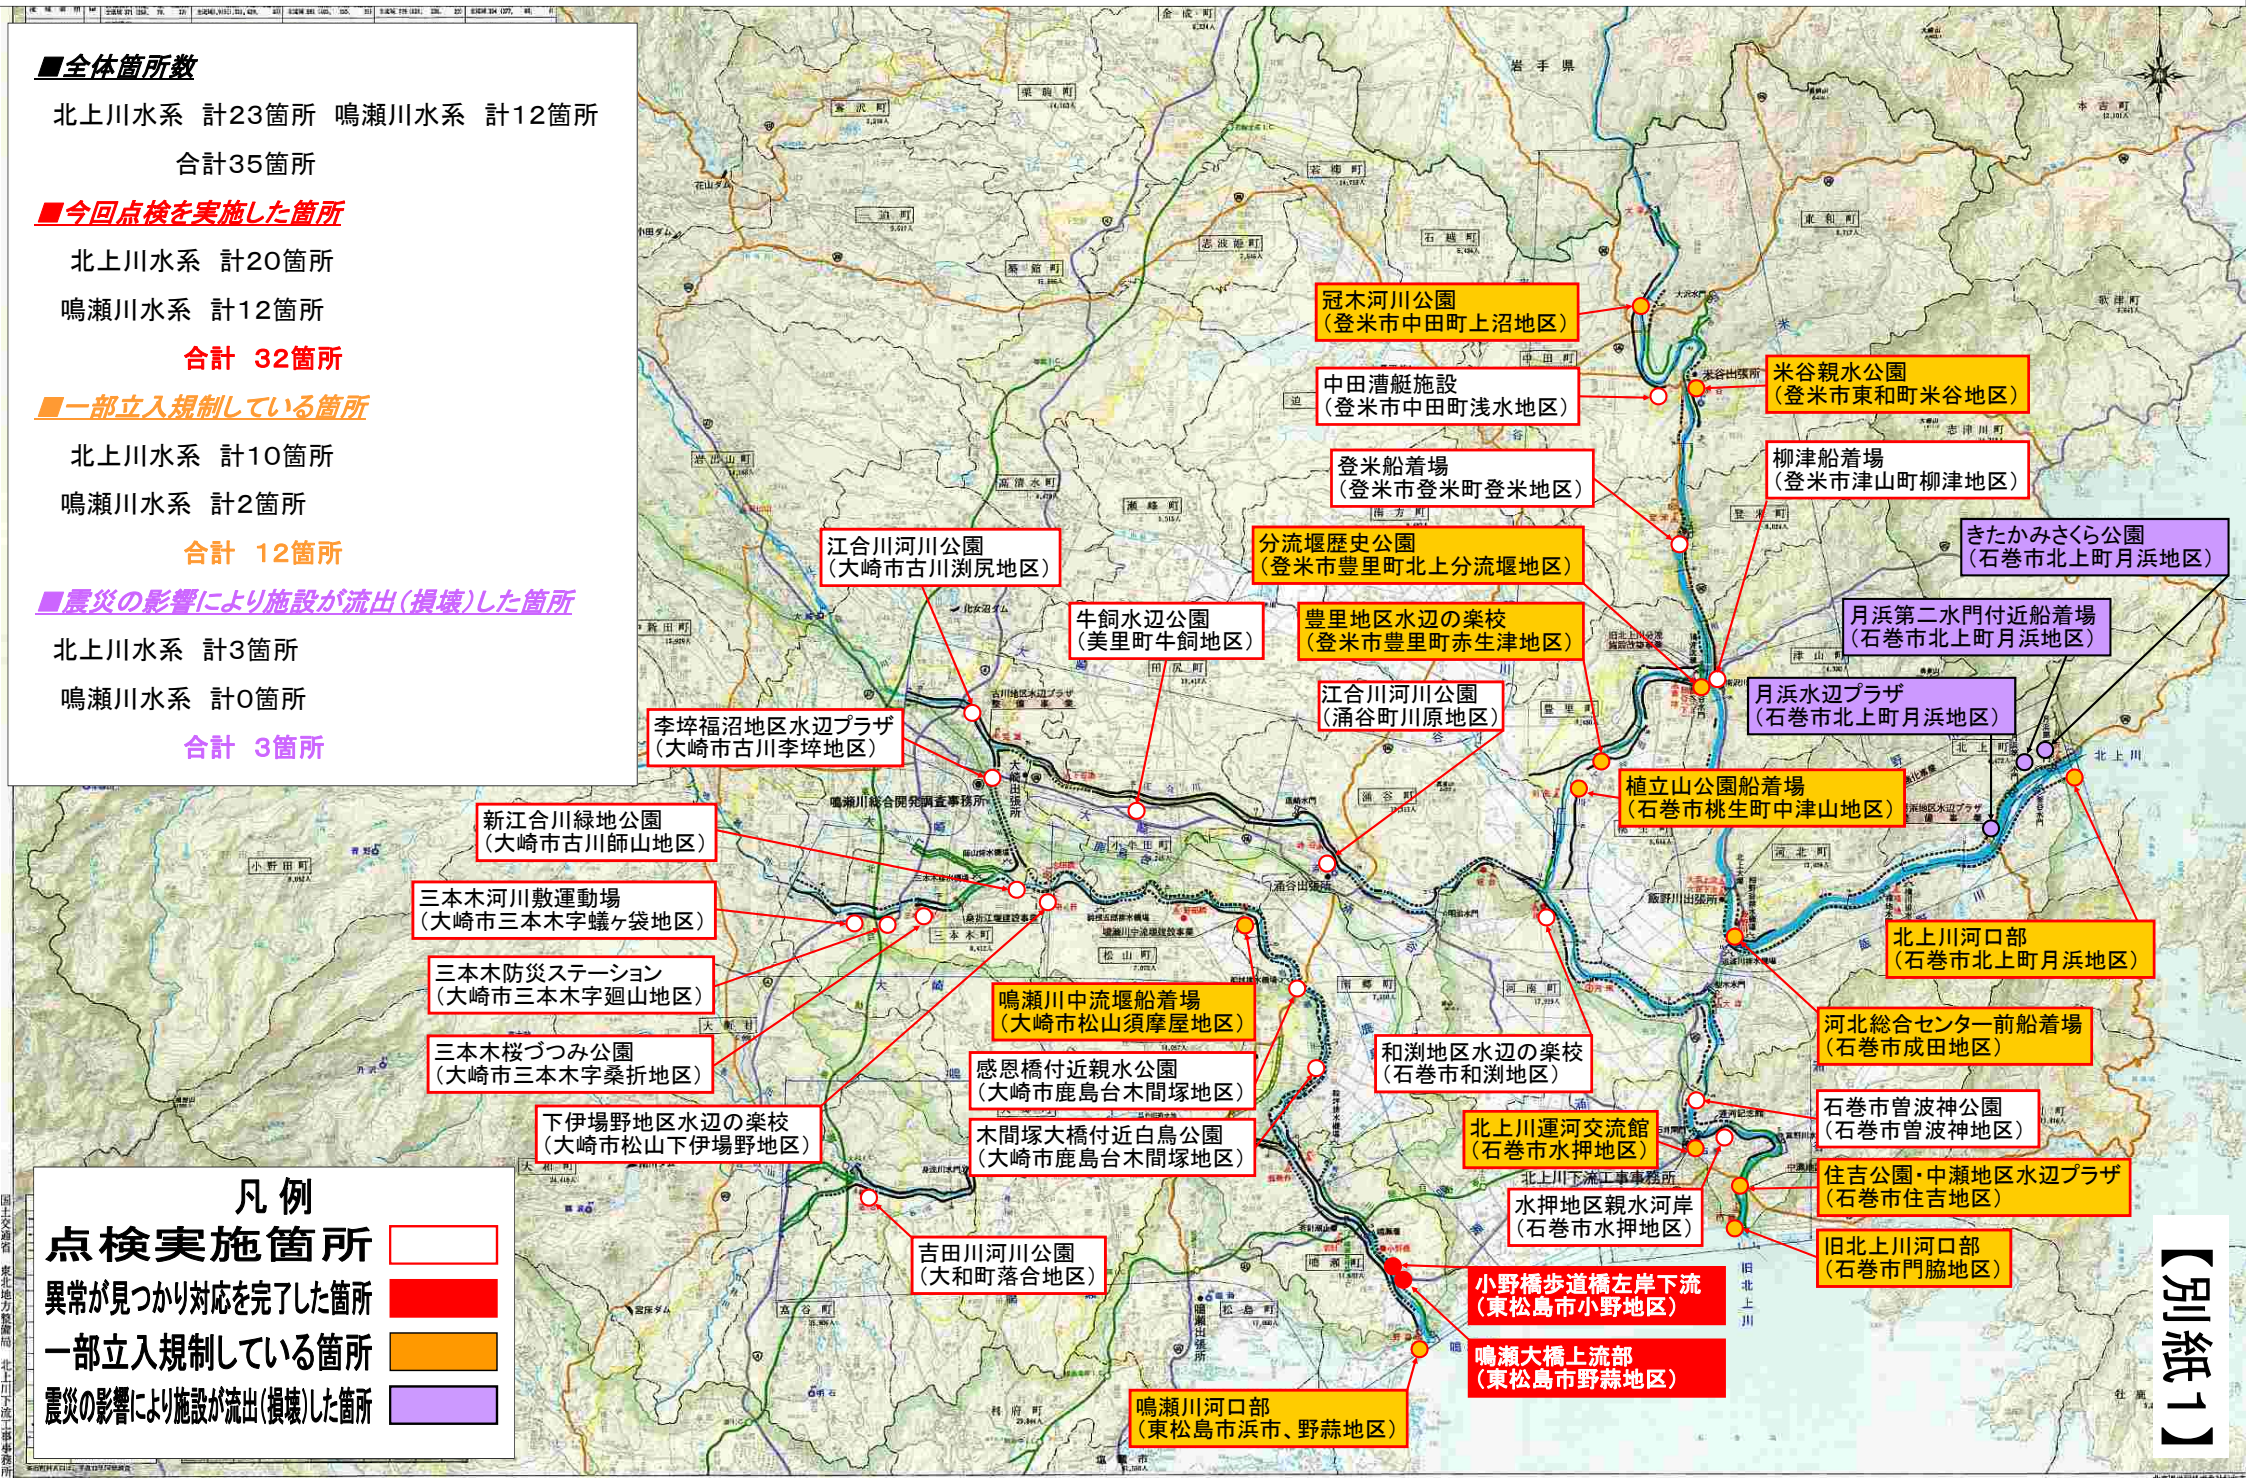
【別紙1】

北上川下流河川事務所管内　親水施設位置図（安全利用点検実施箇所）
