平成２７年　６月１６日
国土交通省東北地方整備局
北上川下流河川事務所

堤防の徒歩による点検結果について
～堤防機能に影響を与えるような損傷は無し～

４月13日から5月7日にかけて、当事務所が管理する5河川、延長約340kmの堤防を徒歩により目視点検を実施しました。
○目視点検の結果、新たに212箇所の異状・変状を確認しましたが、堤防機能に影響を与えるような損傷箇所はありませんでした。
○応急対策が必要な1箇所については補修済みですが、軽微な異状・変状箇所については、順次補修等の措置または、経過観察していきます。

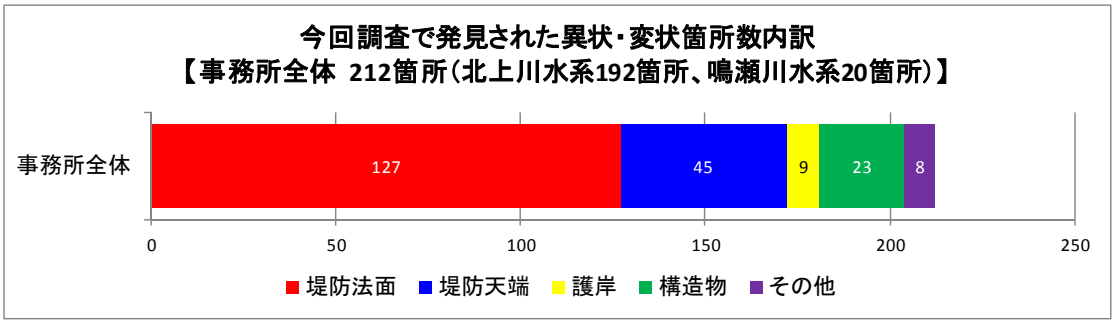
堤防法面の変状（法崩れ等）	127箇所（60%）
堤防天端の損傷	45箇所（21%）
護岸の損傷	9箇所（ 4%）
構造物の損傷	23箇所（11%）
その他	8箇所（ 4%）
合計	212箇所

※応急対策が必要な１箇所については、補修済み

※211 箇所については、順次補修等の措置または経過観察
