令和元年１０月１２日出水
令和元年東日本台風
に伴う降雨による出水概要

最終報

令和2年5月25日
国土交通省　東北地方整備局
福島河川国道事務所

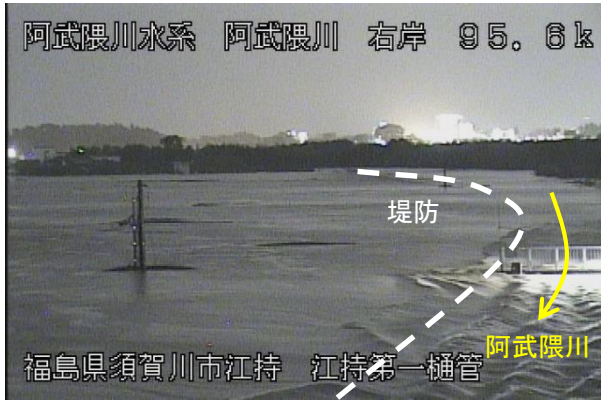
【伊達市】五十沢地先（4.0k付近）

【郡山市】阿久津橋（84.0k付近）

【須賀川市】江持第一樋管（95.6k付近）

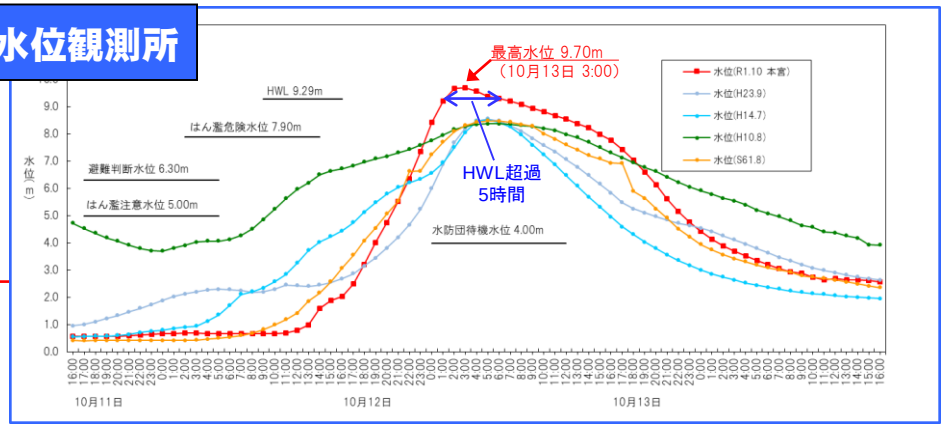
本宮水位観測所

- 阿武隈川および荒川について、**基準観測所全てで既往最高水位を観測**。
- 基準観測所全てではん濫危険水位を超過し、特に**本宮・阿久津（郡山市）・須賀川地点においては、計画高水位※を超過**。

6.34	6.43	12.80	9.73	10.01	9.61	2.55
	既往 1位	既往 1位	既往 1位	既往 1位	既往 1位	既往 1位	既往 1位
				計画高水位を44cm超過	計画高水位を133cm超過	計画高水位を162cm超過

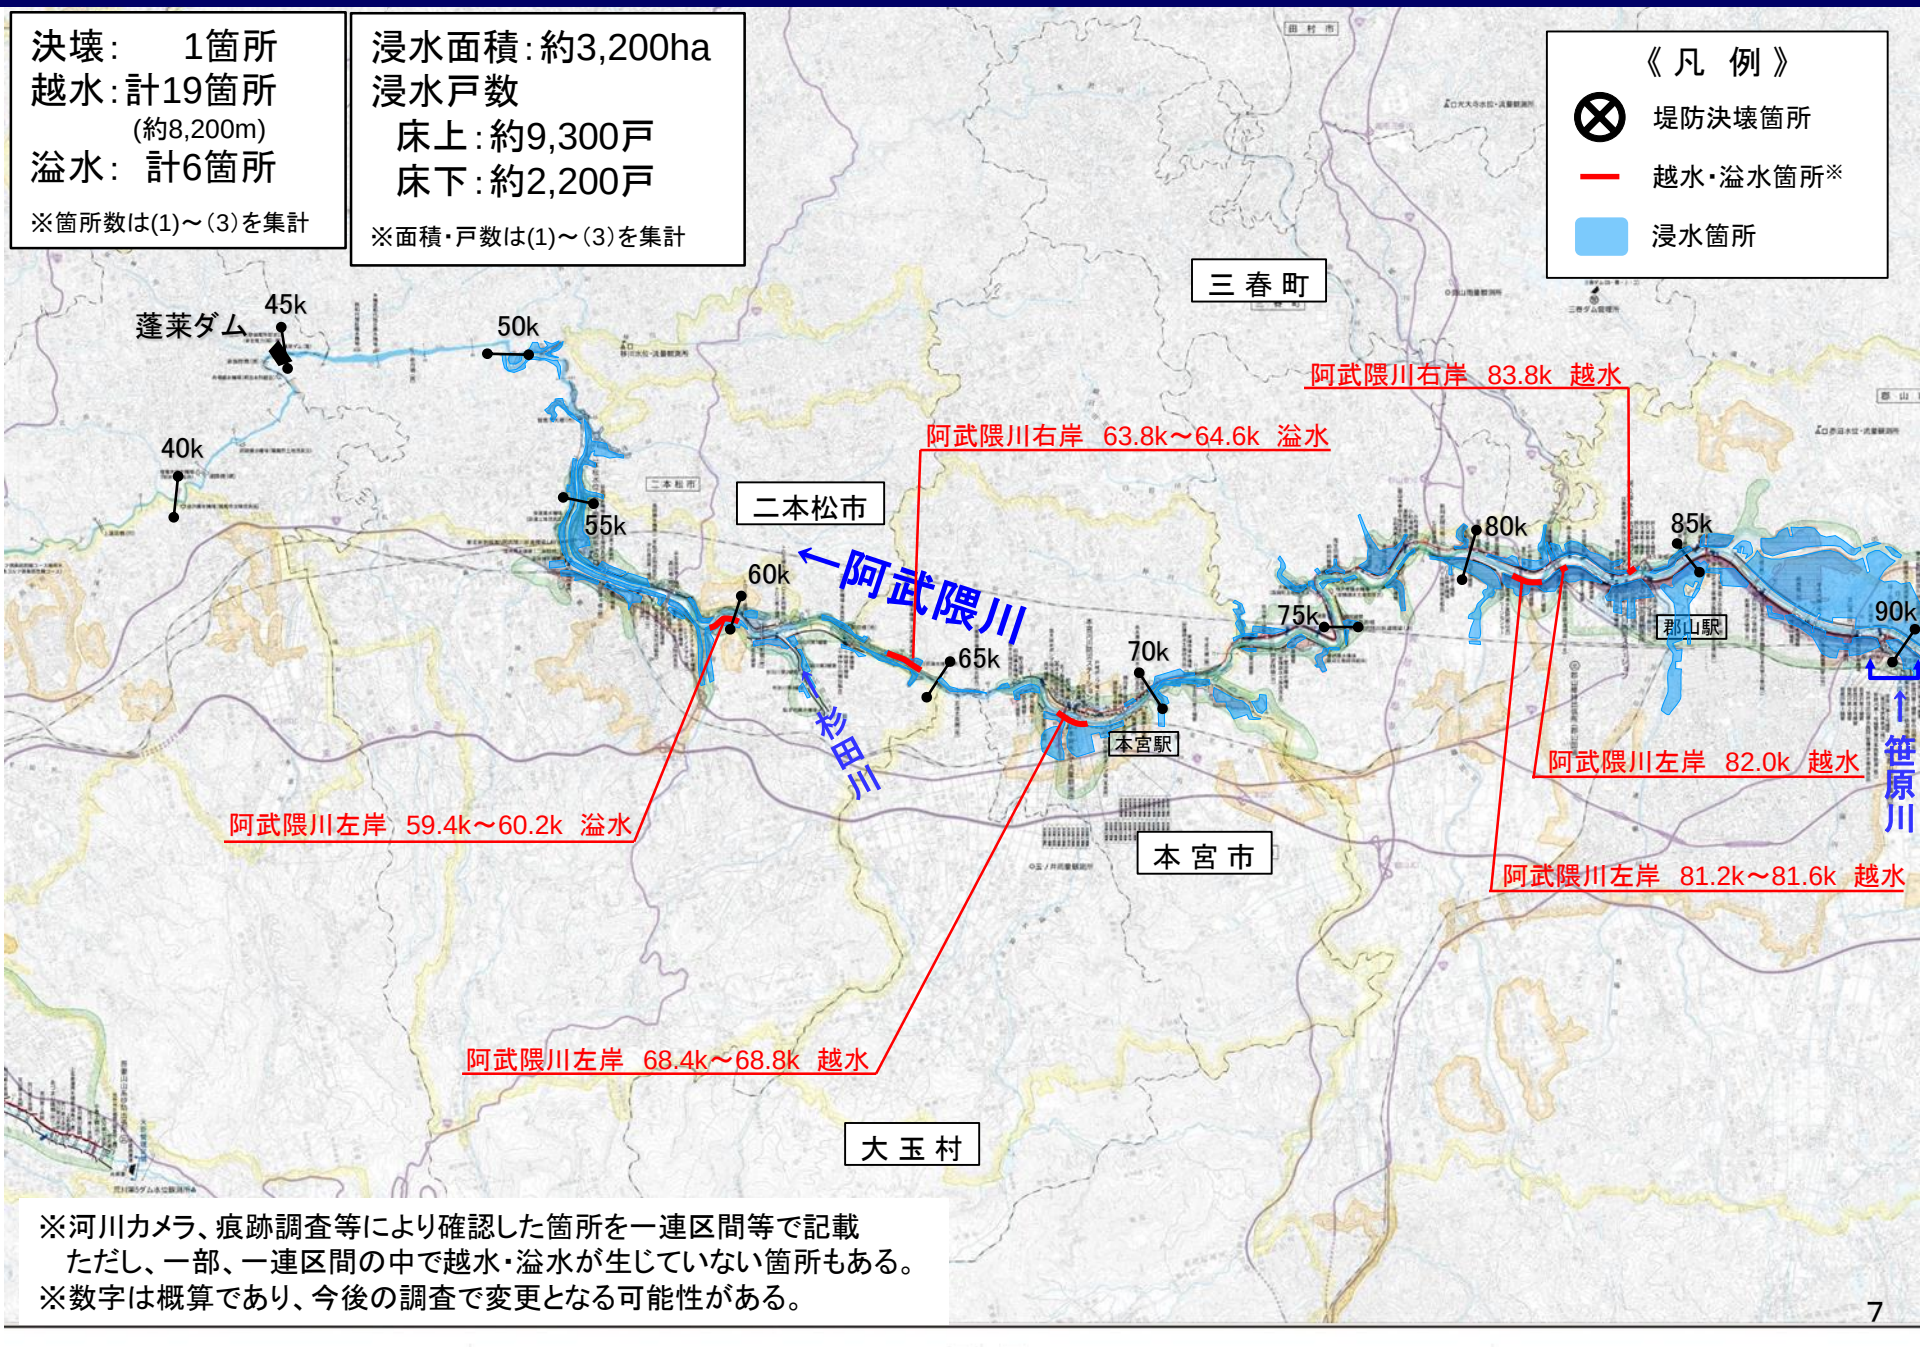
阿武隈川の越水・溢水と決壊（２）

決壊：　1箇所
越水：計19箇所
(約8,200m)
溢水：　計6箇所
※箇所数は(1)～(3)を集計

浸水面積：約3,200ha
浸水戸数
床上：約9,300戸
床下：約2,200戸
※面積・戸数は(1)～(3)を集計

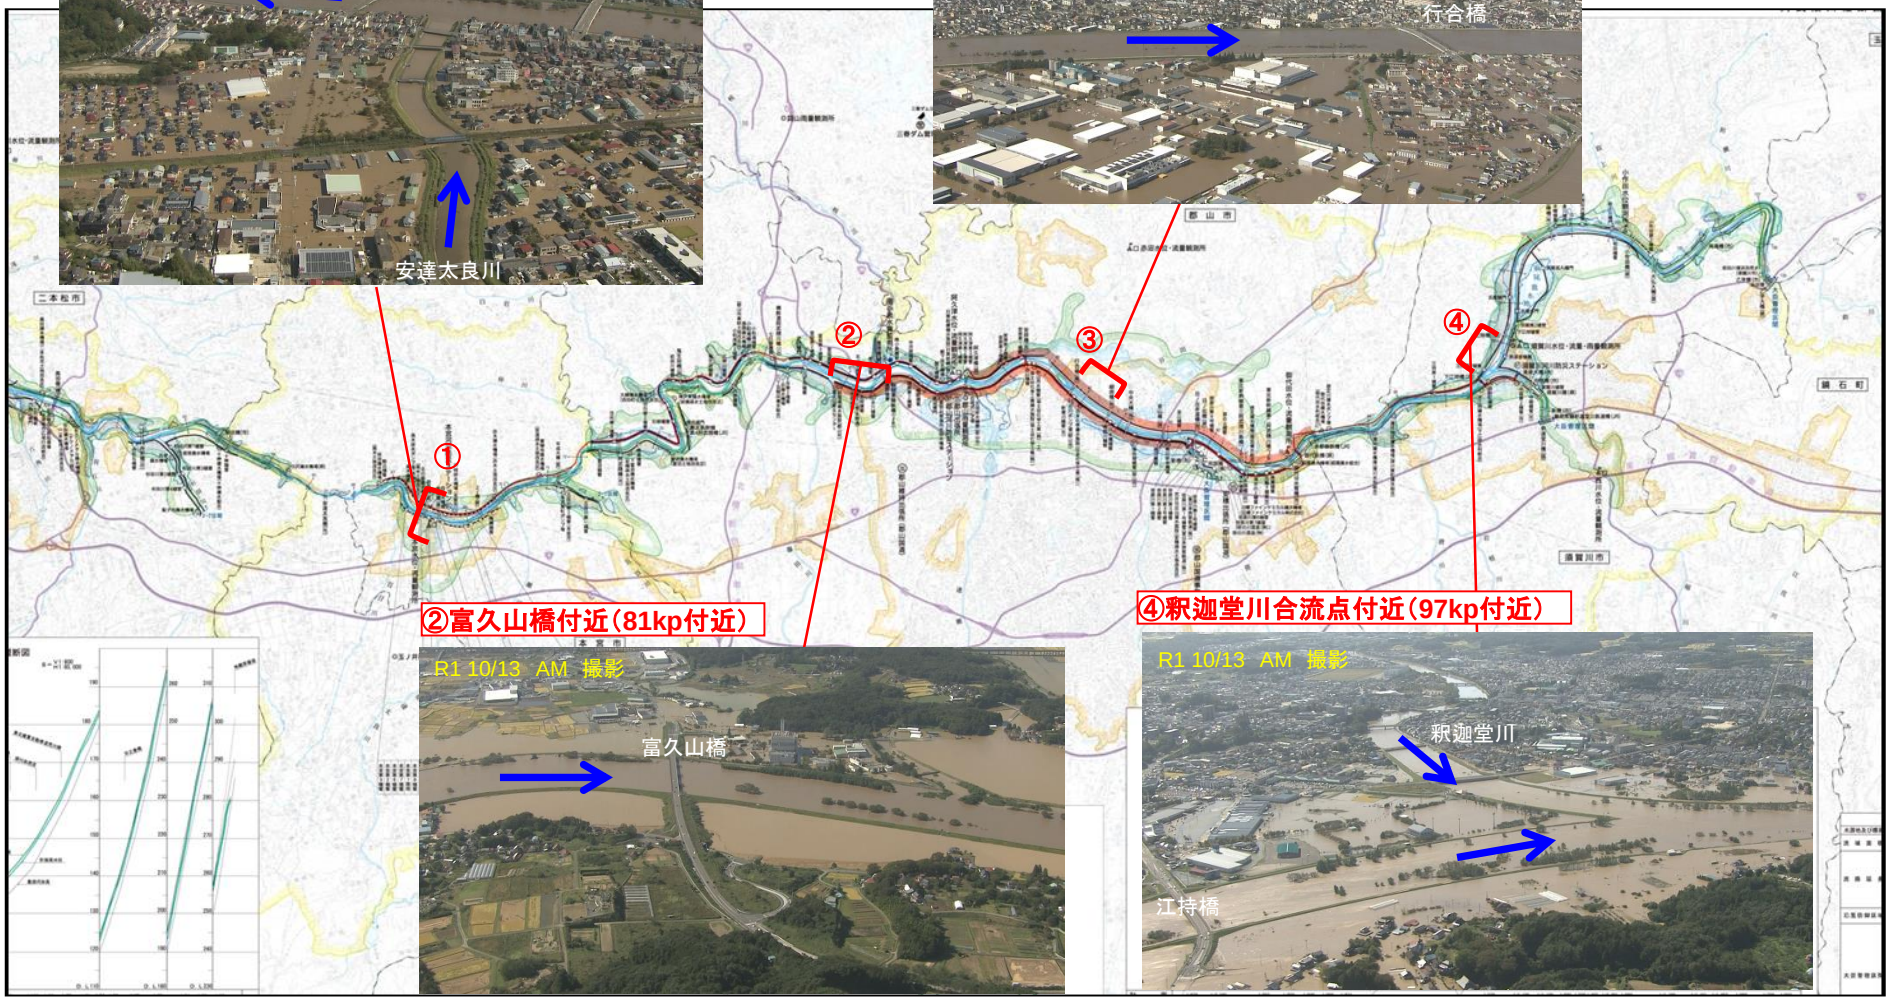
郡山出張所管内

①安達太良川合流点付近（68kp付近）

③行合橋付近（87kp付近）

②富久山橋付近（81kp付近）

④釈迦堂川合流点付近（97kp付近）

■10/13にドローン・ヘリ，10/14に航空機による状況把握調査等を実施。

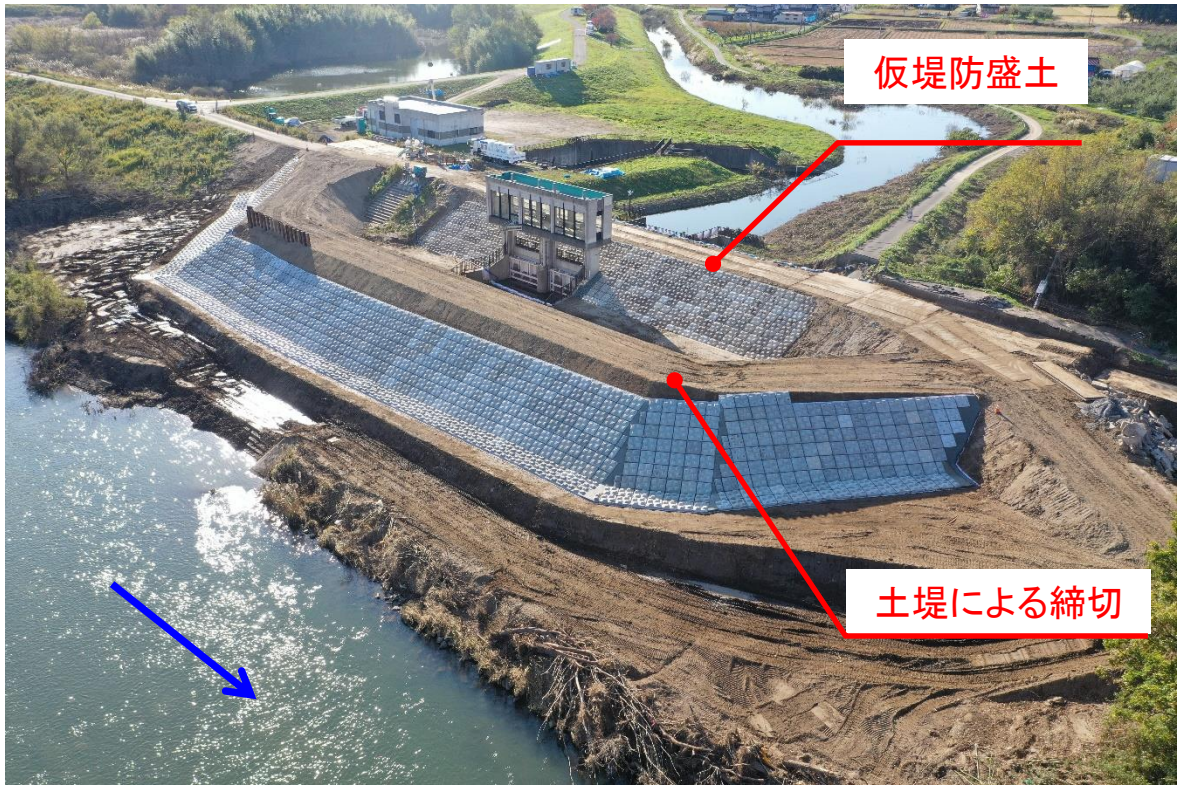
阿武隈川左岸98.6k付近（福島県須賀川市浜尾地先）

（被災直後）

（土堤による締切完了）

10月14日15時　緊急復旧工事着手

10月18日17時　仮堤防盛土

11月 8日 20時　土堤による締切完了 ⇨ **緊急復旧工事完了**

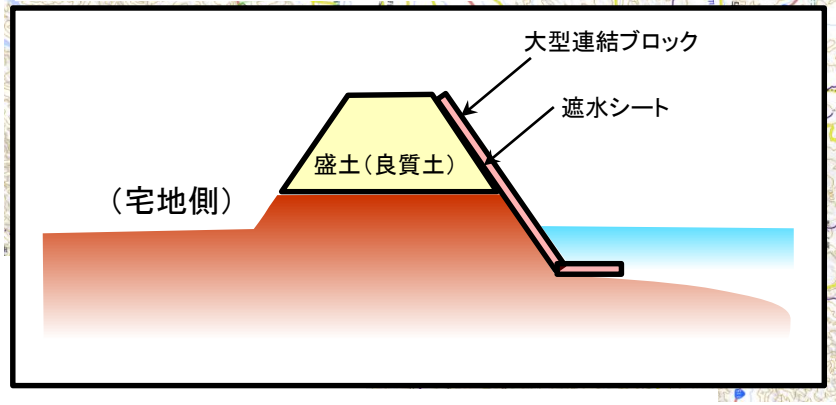
緊急復旧工法（イメージ）

○令和元年東日本台風に伴う出水により堤防が決壊した福島県管理区間の阿武隈川水系阿武隈川、滝川、佐久間川、濁川、安達太良川、藤田川、谷田川、鈴川において、福島県知事からの要請を受け国が権限代行により、福島県建設業協会の協力を得て堤防決壊箇所の緊急復旧工事を実施。11月21日に全16箇所の緊急復旧工事が完了。

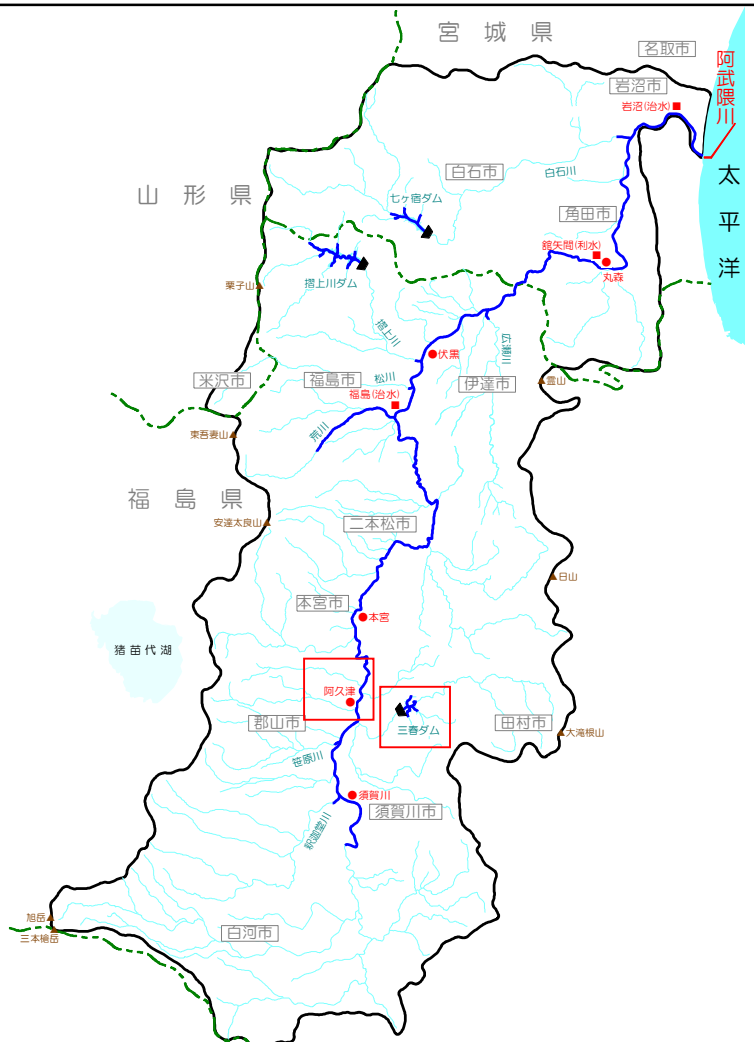
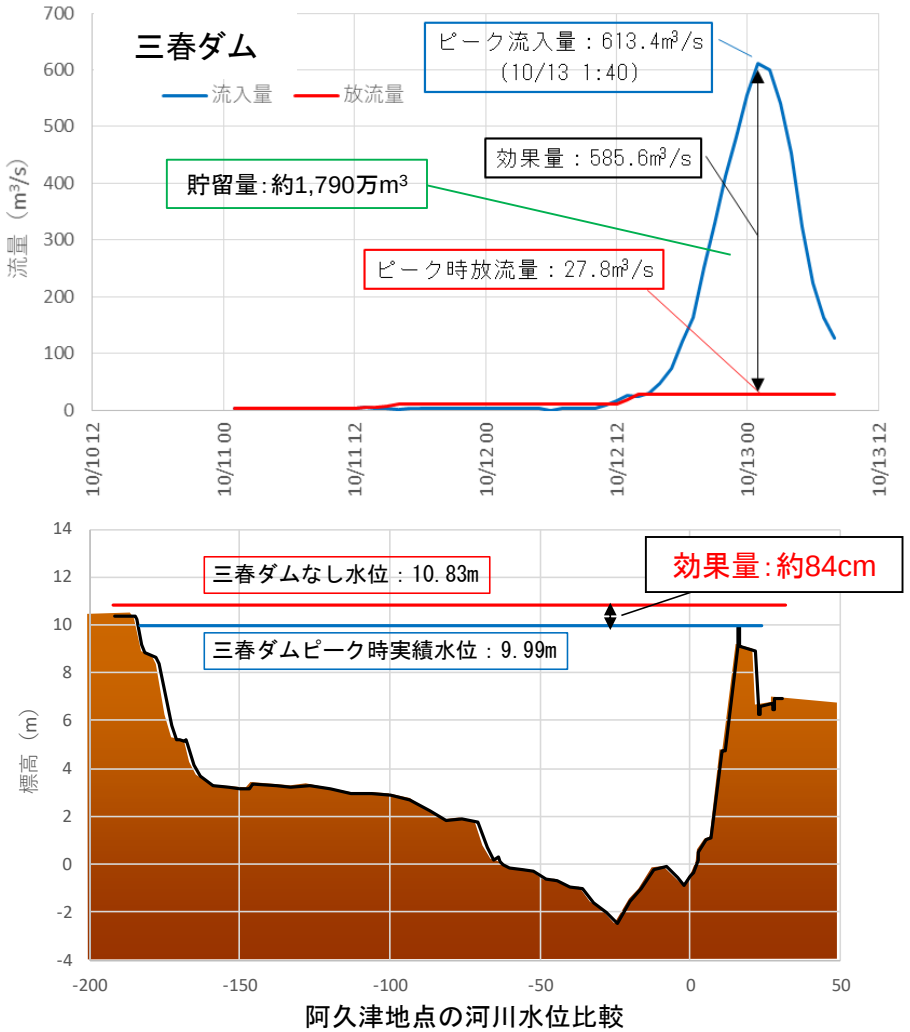
- 令和元年東日本台風では、阿武隈川支川大滝根川の三春ダムでは、防災操作（洪水調節）を実施した。
- 総雨量は292.5mm（11日1時～13日4時）、最大流入量は613m³/s（13日1時40分）で、そのときの放流量は28m³/sと防災操作によりピーク時には585m³/sの効果を発揮した。
- 防災操作により、下流の阿久津地点（郡山市）においては、約84cmの水位低減が図られた。

これにより、阿久津地点の越水の時間を短縮し、阿久津地点（郡山市）の破堤を防いだ可能性がある。　※速報値

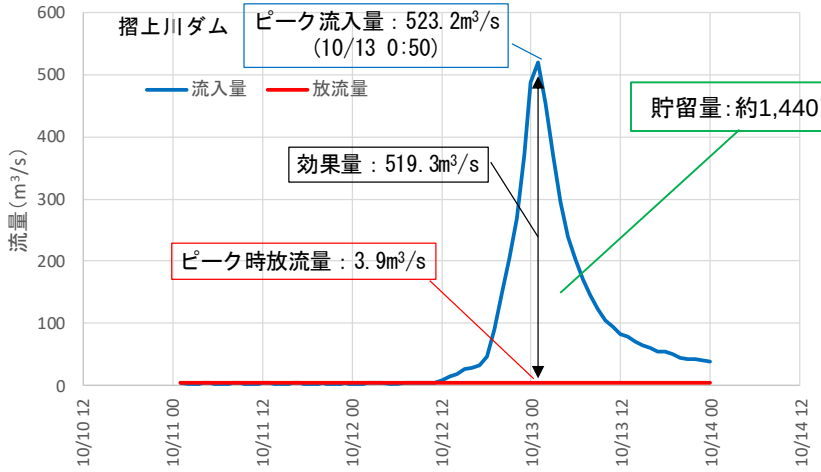
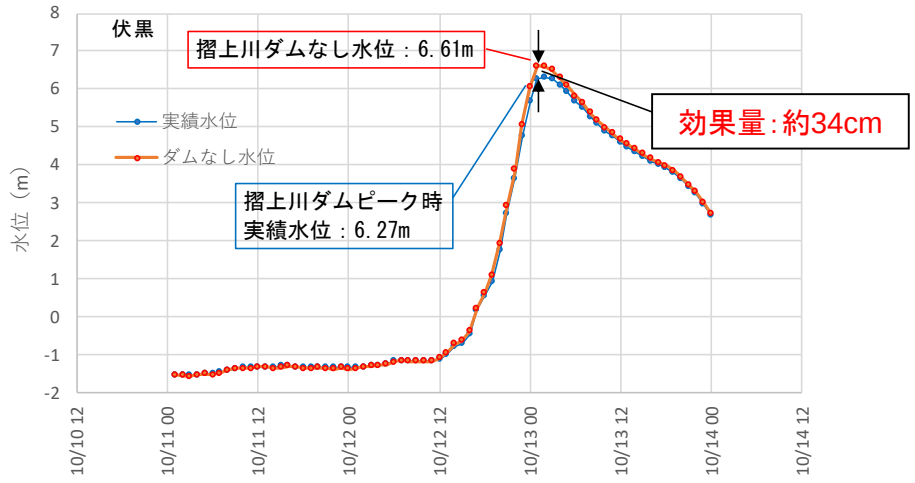
防災操作実績図（速報値）

・令和元年東日本台風による降雨に伴い、摺上川ダムでは防災操作（洪水調節）を実施した。
・摺上川ダムにおいては、最大流入量は523m³/s（13日0時50分）で、そのときの放流量は4m³/sと防災操作によりピーク時には519m³/sの効果を発揮した。
・今回の防災操作により、下流河川（伏黒地点）において、河川水位を約34cm低減させたと推定される。
・もしダムがなかった場合には、さらに河川がはん濫する恐れが高まっていたと推定される。　※速報値
