速報版

【概要版】
令和7年8月19日からの大雨による
秋田駒ヶ岳山系砂防出張所における対応の概要
《　第3報　9月1日　17時時点　》

東北地方整備局
湯沢河川国道事務所
秋田駒ヶ岳山系砂防出張所

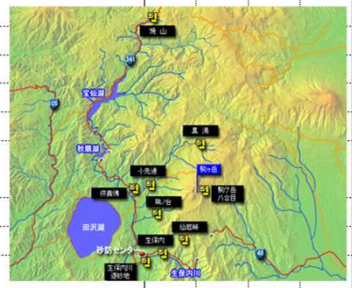
砂防施設CCTV点検記録票

ID	流域	名称	令和 7年 8月 21日 6時 00分 確認							備考 ※異常の状況等
			①臨時点検の対象	②カメラの状況	③堰堤	④堰堤上流河道	⑤堰堤下流河道	⑥堰堤右岸斜面	⑦堰堤左岸斜面	
1	先達川	黒湯(先達川第5砂防堰堤)	○	○	○	－	－	○	○	異状なし
2	先達川	小先達(小先達川第1砂防堰堤)	○	○	○	○	－	－	○	異状なし
3	生保内川	生保内(生保内川第2砂防堰堤)	○	○	○	○	○	－	○	異状なし
4	生保内川	生保内川遊砂地(大暗渠砂防堰堤)	○	○	○	○	○	○	－	異状なし
5	火山	熊の台	×	○	－	－	－	－	－	濃霧のため確認不可
6	火山	駒ケ岳八合目	×	○	－	－	－	－	－	濃霧のため確認不可
7	火山	焼山	×	○	－	－	－	－	－	異状なし
8	火山	仙岩峠	×	○	－	－	－	－	－	濃霧のため確認不可

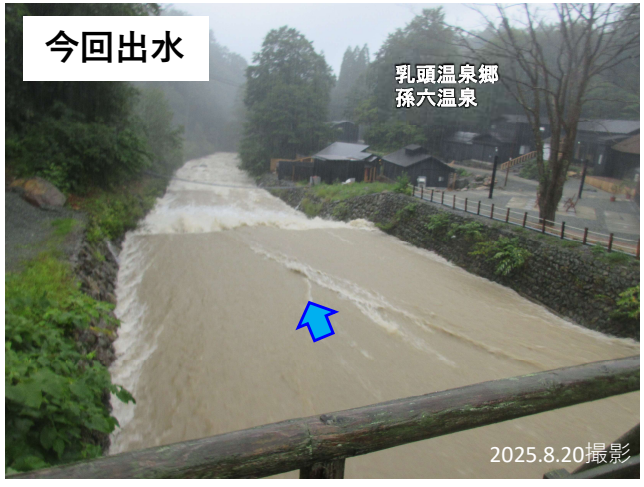
砂防事業の効果①

- 先達川上流部では、平成2年7月18日～19日の大雨により先達川で土石流が発生し、下流にある「孫六温泉」の二階建て事務所兼客室が半壊し、浴室が土砂に埋没した被災事例あり
- 令和7年8月19日～20日の大雨では砂防施設が効果を発揮し、土砂災害は発生しなかった

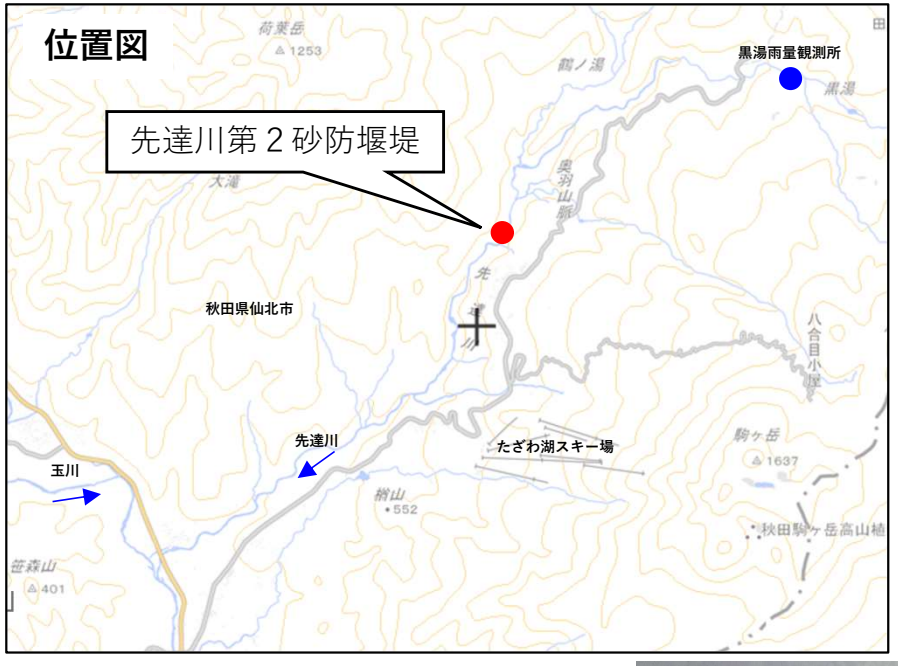
流木の捕捉状況
（先達川第２砂防堰堤）
（高さ14.0m／長さ96.0m）

- 令和7年8月19日～20日の大雨では、特に玉川支川の先達川上流部でまとまった雨を記録（黒湯雨量観測所では連続雨量306mm）
- 先達川に整備した先達川第２砂防堰堤において、多量の流木を捕捉し下流への流出を防止

推定流木捕捉量
約400m3（空隙込み）
