国道１１２号 横手（よこて）トンネルについて
（山形県西村山郡西川町字砂子関（にしむらやまぐんにしかわまちあざすなごせき） 地内）
～地すべりを常時監視し、迅速な対応を行います～

国道112号 横手トンネル（山形県西村山郡西川町字砂子関 地内）

別添資料

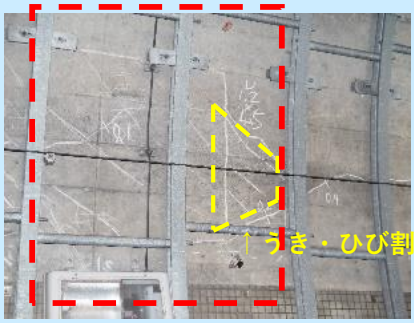
■R6年点検で新たな損傷を確認

▲はく落防止対策未実施個所のうき

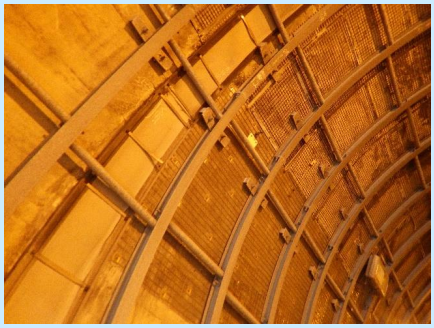
■R6年点検で対策箇所に損傷を確認

▲防護セントル脚部コンクリートのひび割れ・はく離
