最上川下流災害復旧事業
～令和6年7月豪雨の治水対策～

酒田河川国道事務所　　令和8年10月末現在

災害復旧状況

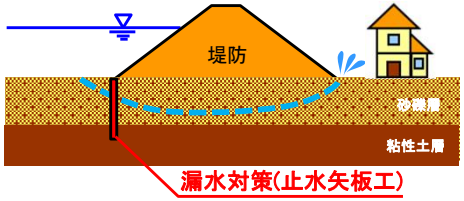
被災状況（漏水）

被災状況（竹田排水機場浸水）

整備イメージ

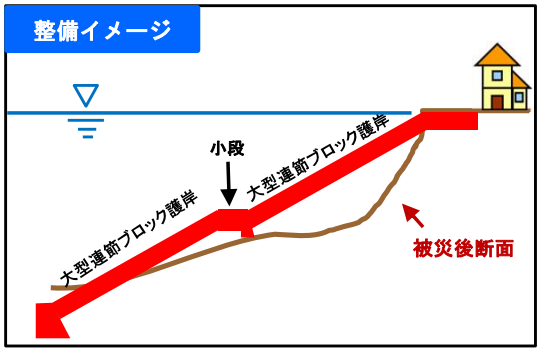
被災状況（河岸浸食）

整備イメージ

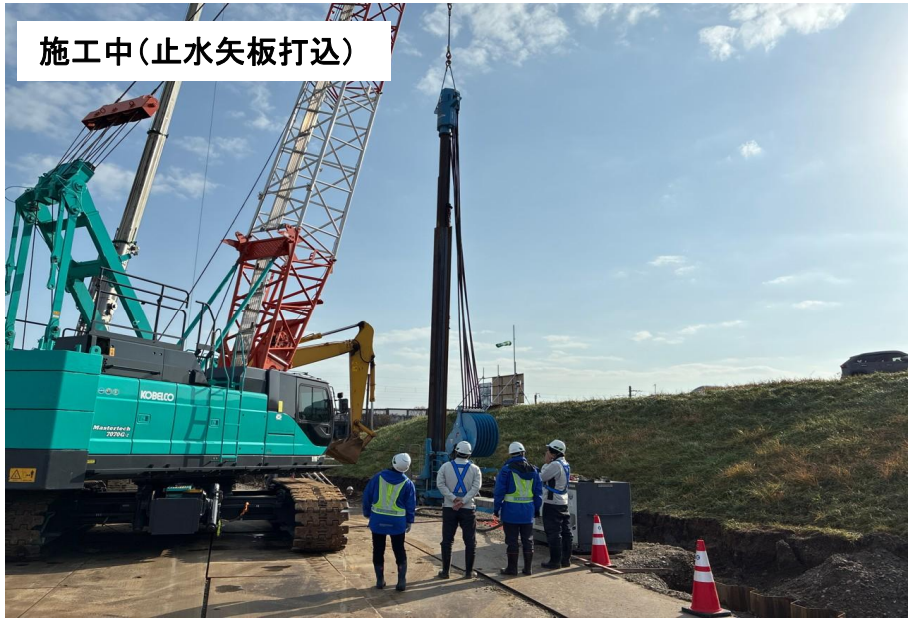
狩川地区災害復旧（R7完成）

施工中（止水矢板打込）

完成後

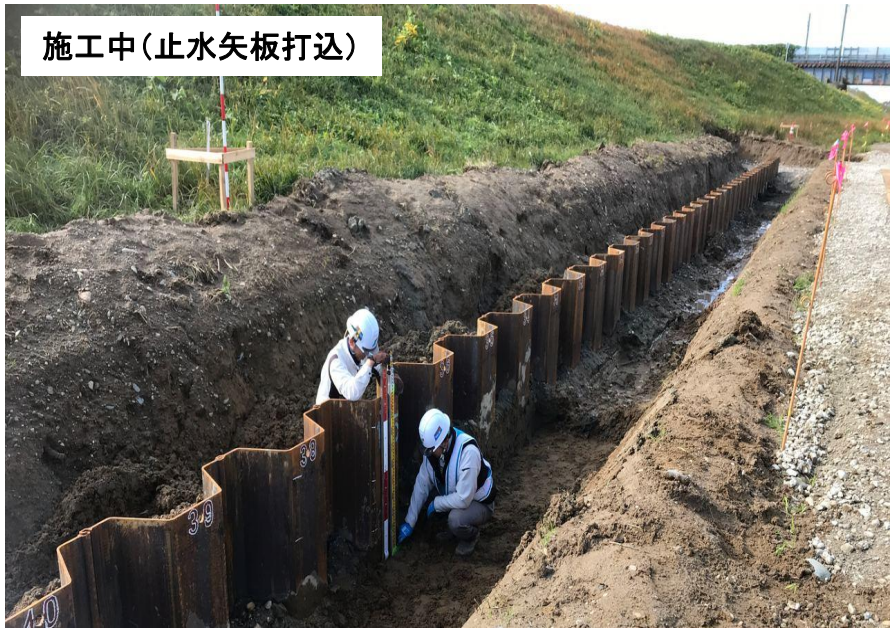
榎木上流地区災害復旧（R7完成）

施工中（止水矢板打込）

完成後

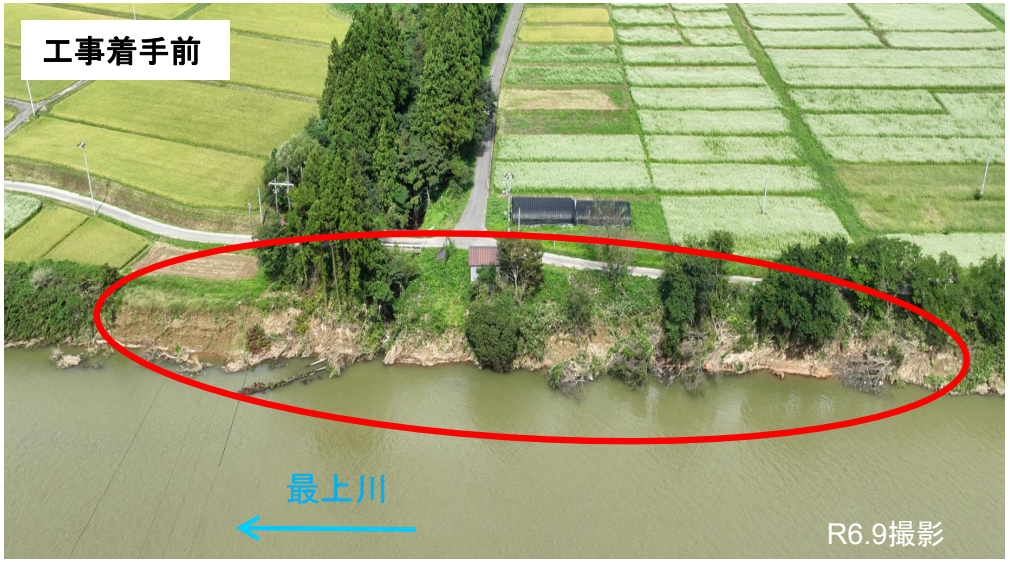
柏谷沢地区災害復旧

（酒田市柏谷沢～戸沢村古口地区）
