一般国道121号 湯野上バイパス 工事状況

湯野上バイパスの工事進捗状況

令和８年９月１５日時点

湯野上２号トンネルの掘削状況

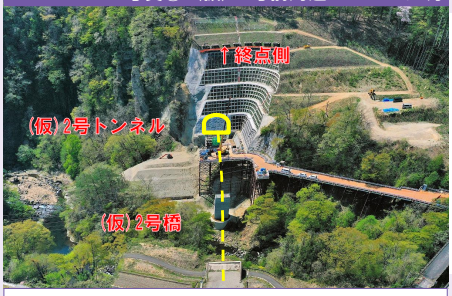
写真①（仮）２号橋周辺　R8. 4月

●　４月より(仮)２号橋の上部工工事着手に向け準備を進めていきます。

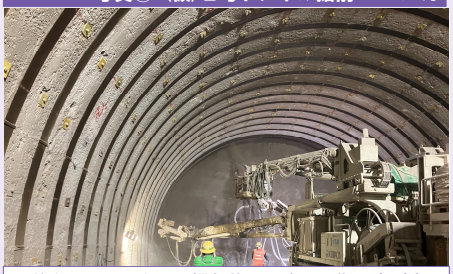
写真②（仮）２号トンネル掘削　R8. 8月

●(仮)２号トンネルの掘削状況です。Ⅰ期工事が完了し、引き続きⅡ期工事で掘削工事を進めます。８月末時点の掘削延長は1,388mです。

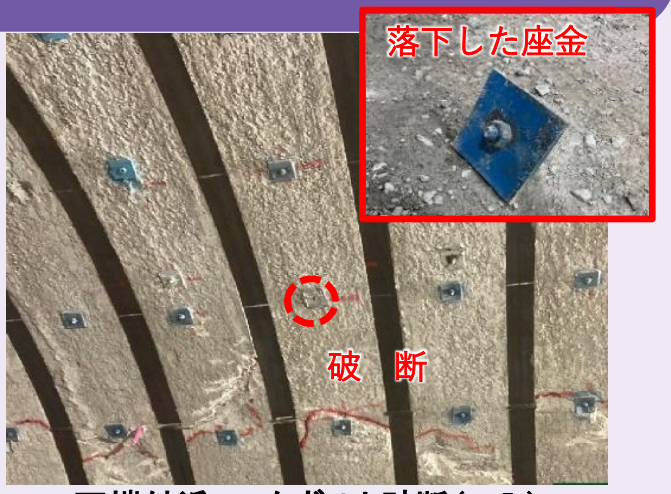
R6.3 坑内写真(ＥＩ)

本現場では、コンクリート吹付を行った後、掘削断面が収縮することによってトンネルに打ち込んだロックボルトの座金が変形、さらには破断し、吹付けコンクリートにもひびが入るなど、当初設計した支保構造では変状を止めることができない状態が生じています。

天端付近ロックボルト破断(ＥＩ)

変状対策として、写真左下のようにトンネル内空を支える支保構造を二重にするなどの強化をし、工事を進めてはおりますが、通常よりも手間が増え、予定よりも時間がかかっています。また右下の写真のように湧水の吹き出しもあり、これらの対策もしながら掘削しております。

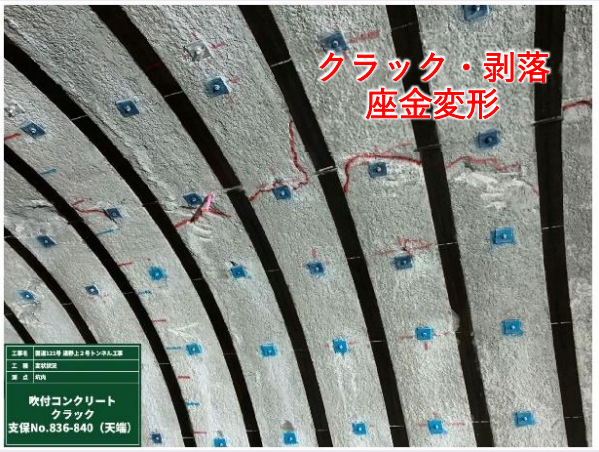
天端付近吹付けコンクリートのクラック･剥落(ＥＩ)

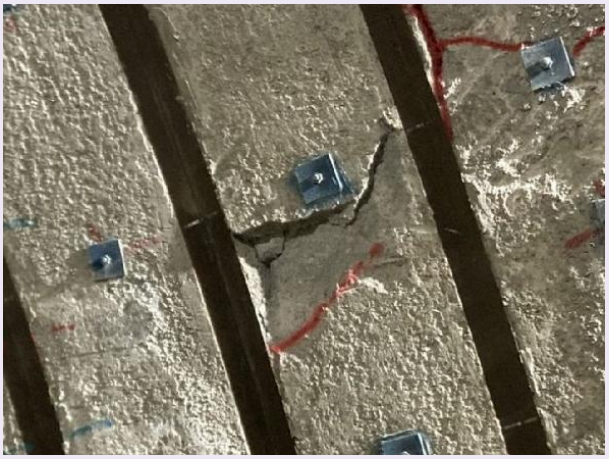
天端付近吹付けコンクリートのクラック･剥落(ＥＩ)
