■原因Ⅲ： 構造物周辺の圧密沈下

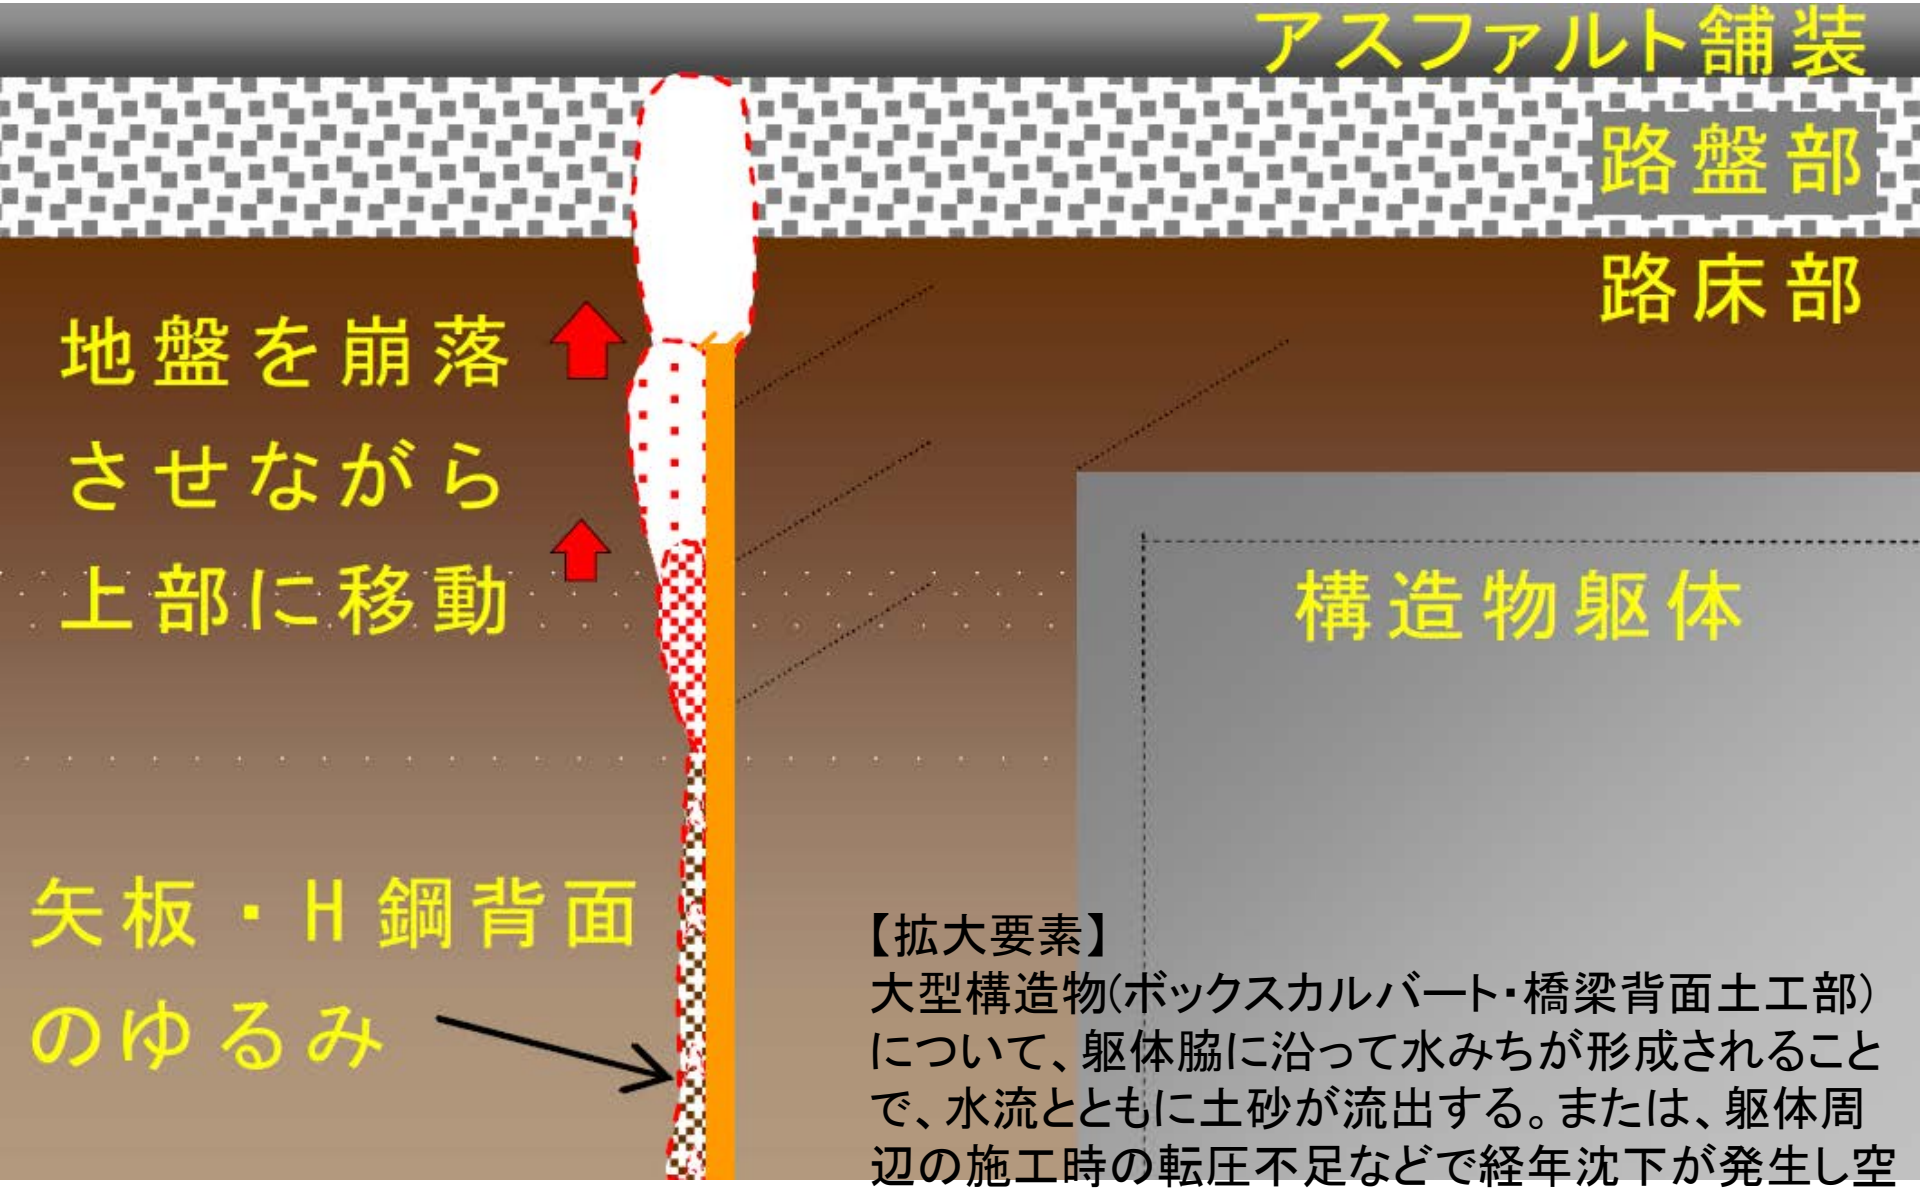
【拡大要素】
大型構造物(ボックスカルバート・橋梁背面土工部)について、躯体脇に沿って水みちが形成されることで、水流とともに土砂が流出する。または、躯体周辺の施工時の転圧不足などで経年沈下が発生し空洞化する。
その後徐々に地盤を崩落させ上部に向かう。
