■原因Ⅳ： 埋設物周辺の転圧不足

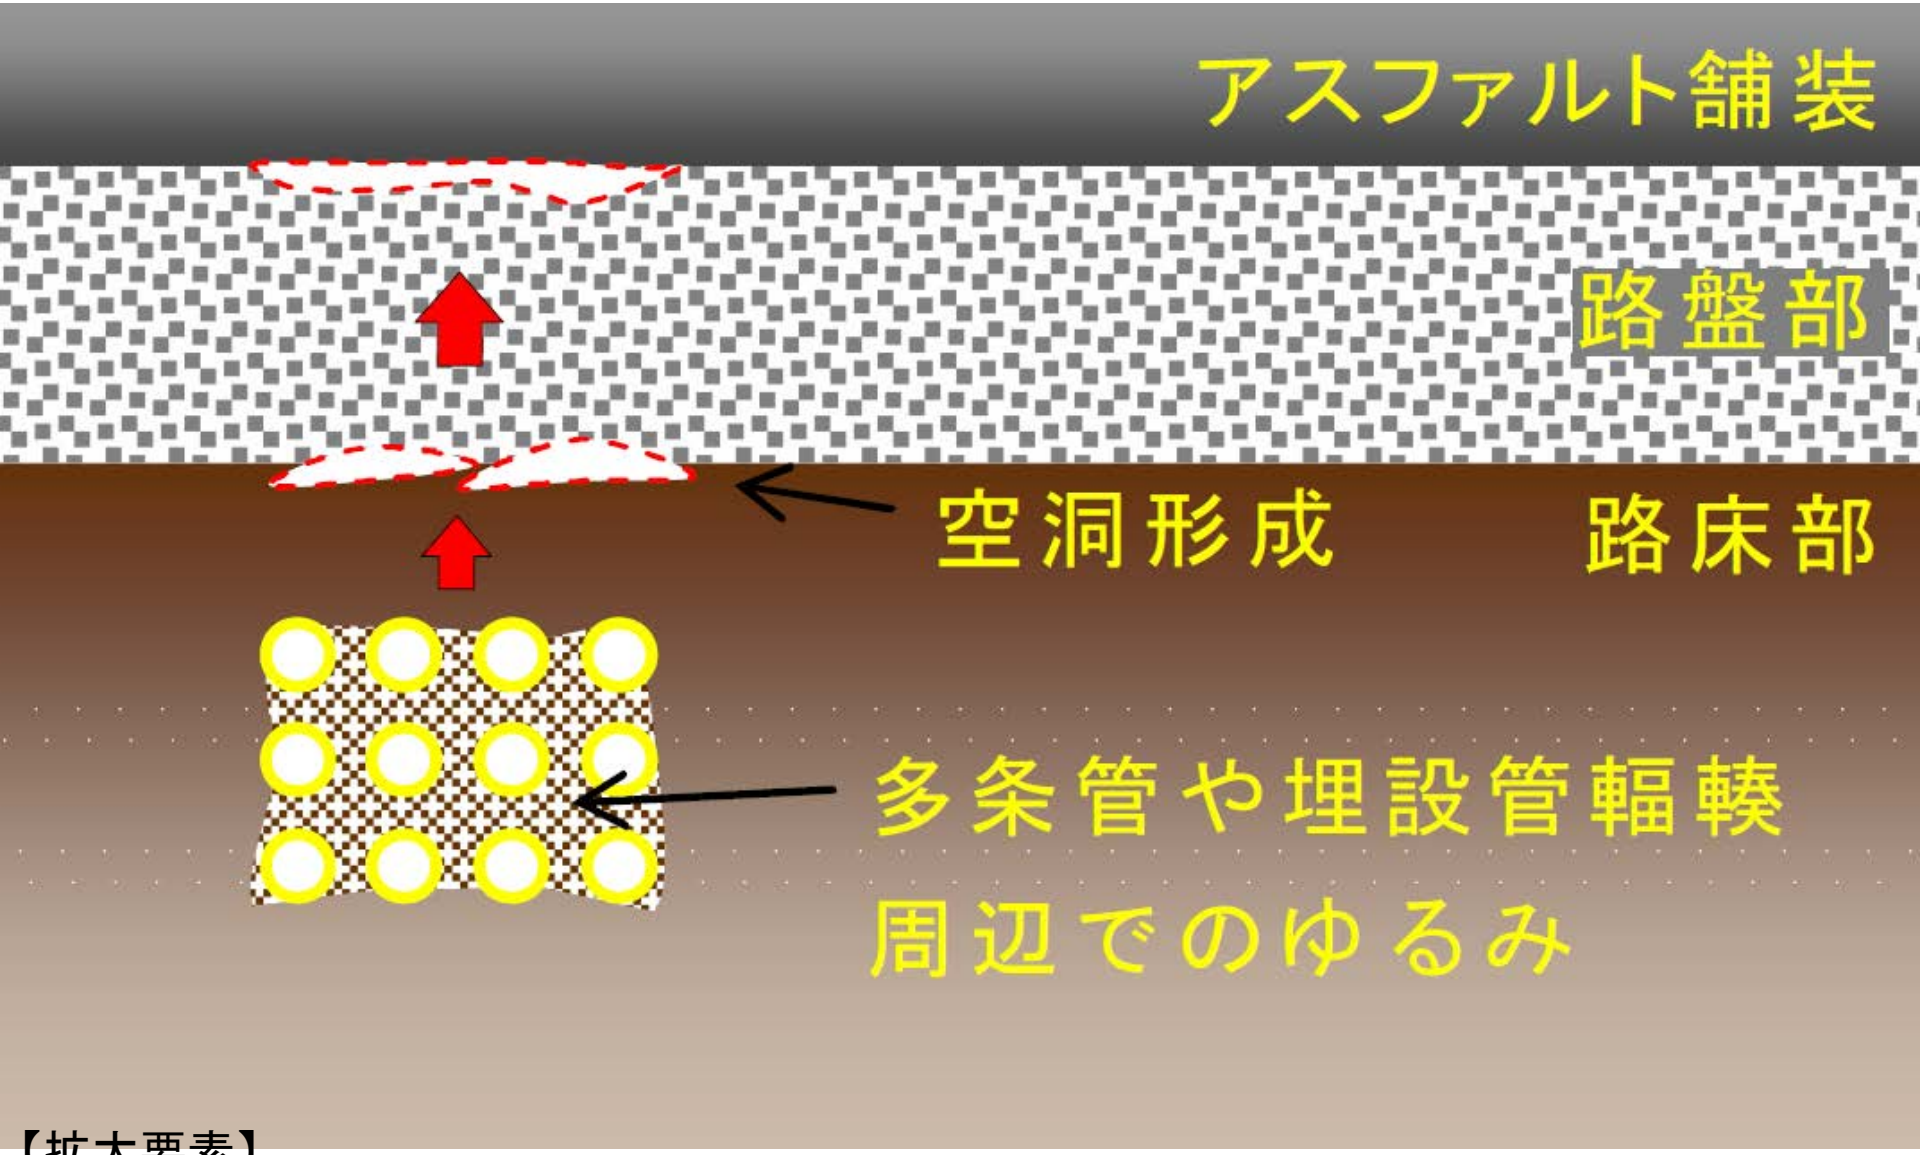
【拡大要素】
埋設管敷設時の転圧不足により、ゆるみが存在し、経年により埋設物付近のゆるみが上昇し空洞化する。
