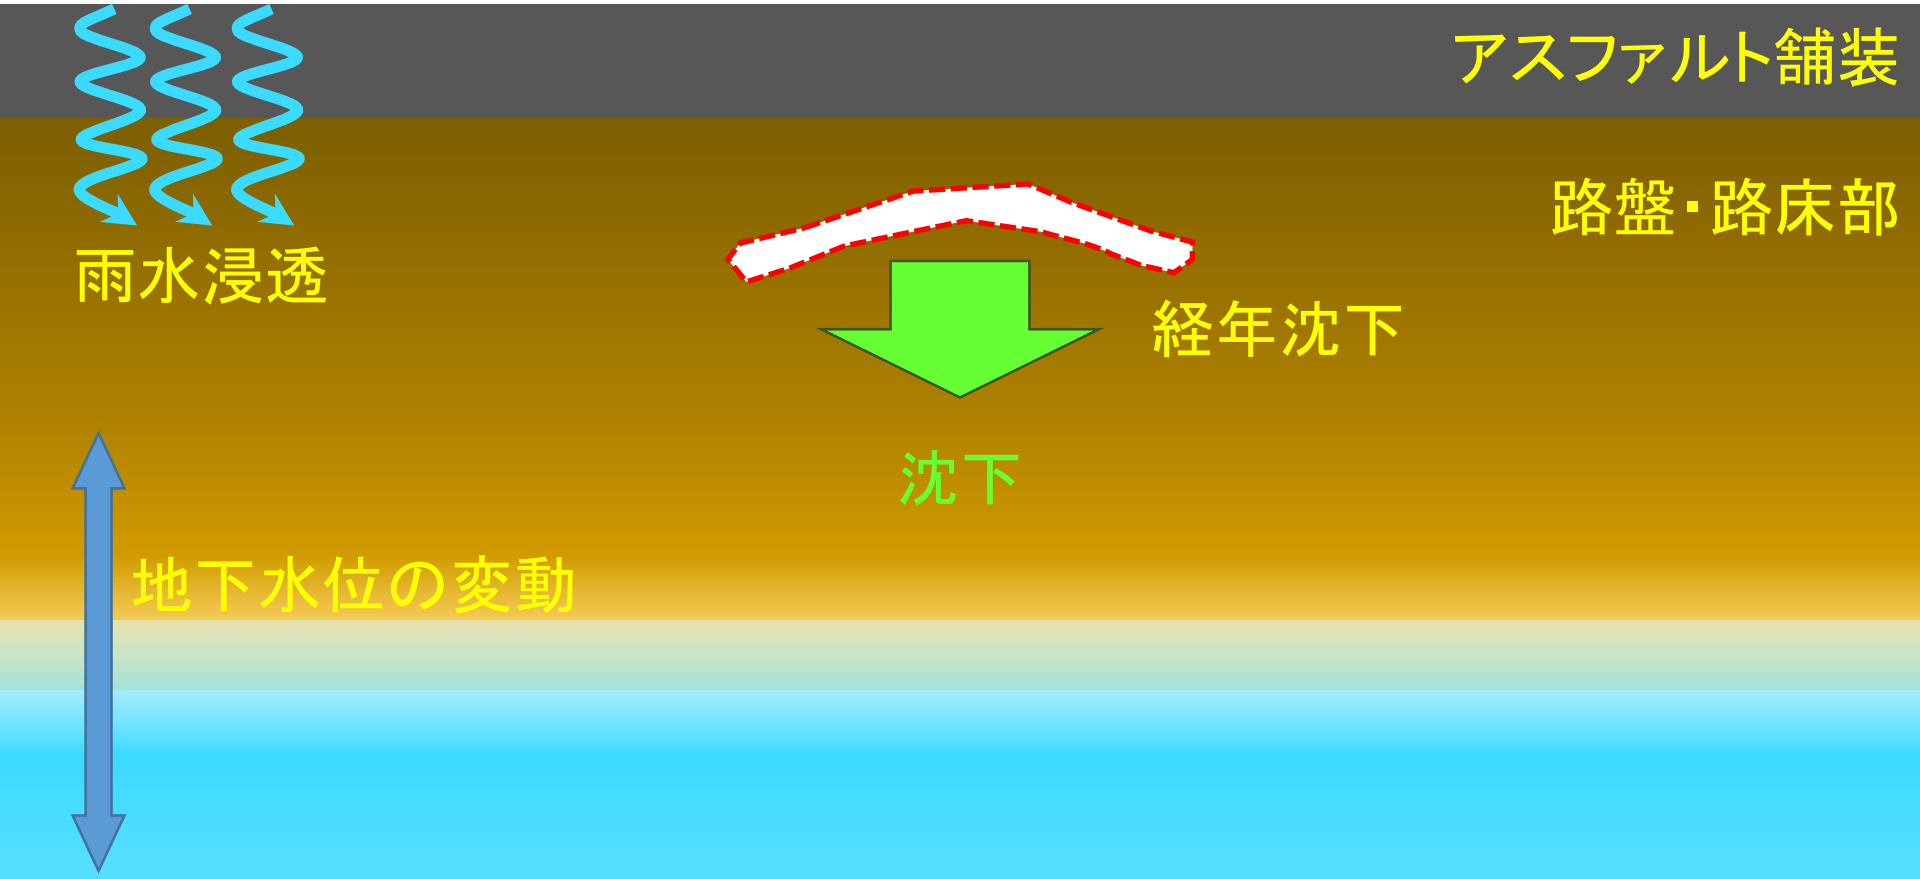
■原因Ⅴ： 路盤部の地盤沈下

【拡大要素】
経年変化による圧密沈下。
または、雨水浸透により地下水位の変動作用により地盤が緩み、経年沈下することで空洞化する。
