令和８年１月16日
東北地方整備局八戸港湾・空港整備事務所
青森県三八県土整備事務所

八戸港八太郎地区（P岸壁）の応急復旧工事完了のお知らせ

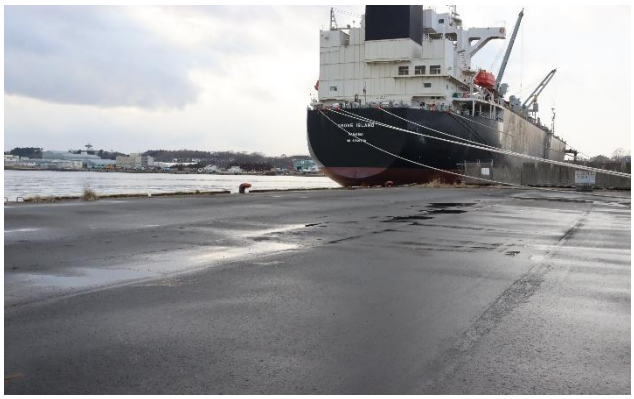
12 月 8 日に発生した青森県東方沖を震源とする地震により、八太郎地区４号埠頭岸壁（水深 12m、通称Ｐ岸壁）及び背後用地で、段差やひび割れが発生しました。

【被災状況】

応急復旧工事の概要：岸壁及び背後用地の段差・ひび割れの解消
・段差の解消　オーバーレイ、既設舗装撤去・再舗装
・ひび割れの補修　目地材充填、既設舗装撤去・再舗装
応急復旧完了場所：八戸港八太郎地区４号埠頭岸壁（水深 12m）（別紙１参照）

【応急復旧工事完了】
