令和８年　４月２４日
岩手河川国道事務所
北上川ダム統合管理事務所

GW前に水辺施設の安全点検を実施しました

～ 点検結果を公表します ～

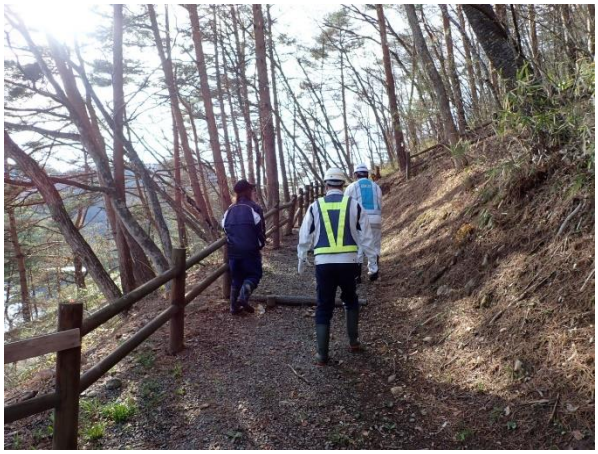
白土地区【親水公園】

田瀬ダム管理支所及び関係自治体で7箇所の点検を実施。全箇所で異常がないことを確認。

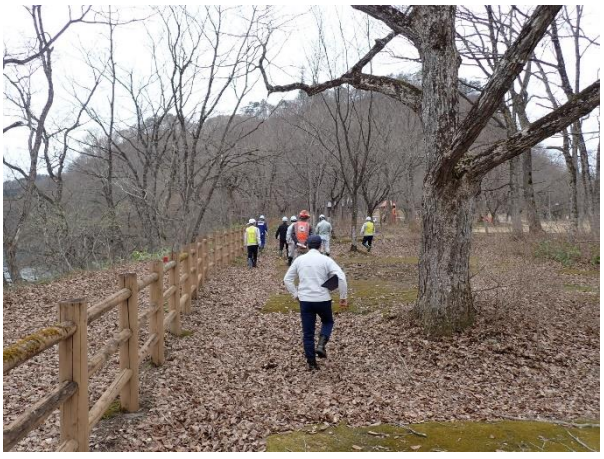
【廻戸つり公園】

湯田ダム管理支所及び関係自治体で7箇所の点検を実施。全箇所で異常がないことを確認。

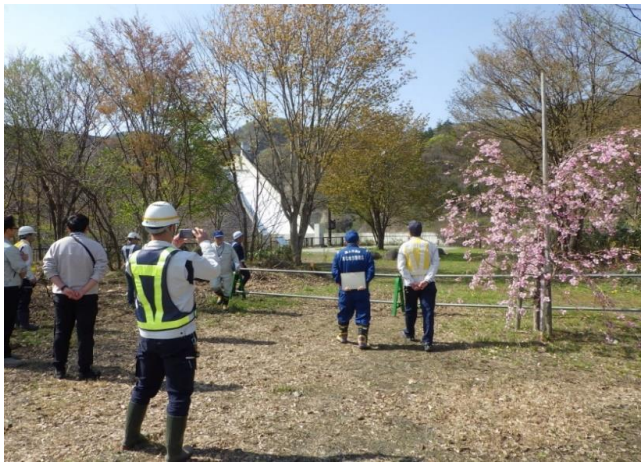
胆沢ダム管理支所及び関係自治体で6箇所の点検を実施。全箇所で異常がないことを確認。
