(河川･ダム)様式－４

河川名	米代川
事務所名	能代河川国道事務所

場所	秋田県能代市二ツ井町荷上場地先 米代川　　右岸　30．6k付近　　河川敷公園

実施状況　（占用者(能代市)との合同での点検）
点検結果

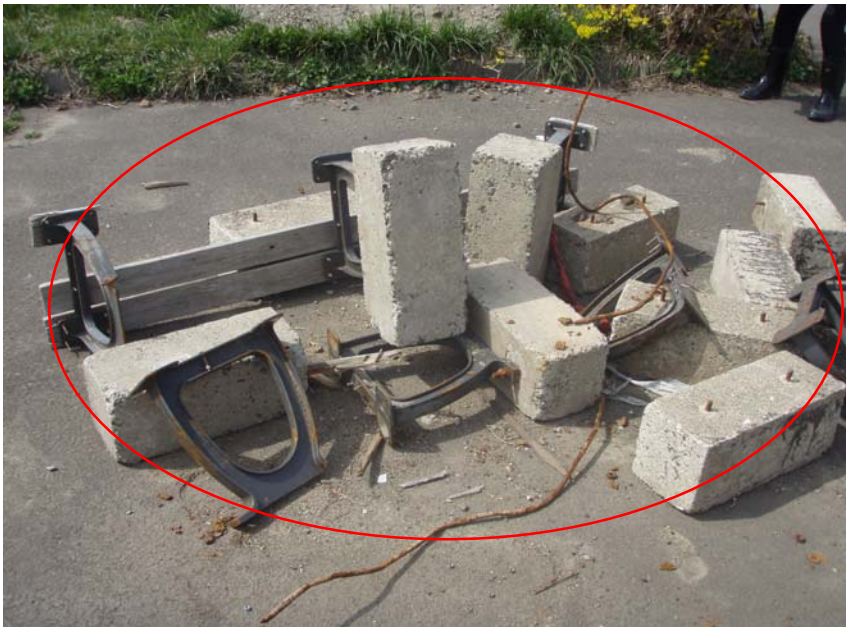
●撤去ベンチが散乱している。

●ロープにより立入禁止措置(4月18日対応)を実施し、予算措置後に対応。
