(河川･ダム)様式－４

河川名	米代川
事務所名	能代河川国道事務所

場所	秋田県北秋田市鷹巣字南三ツ屋岱地先 米代川　　右岸　　43．2k付近　　河川敷公園

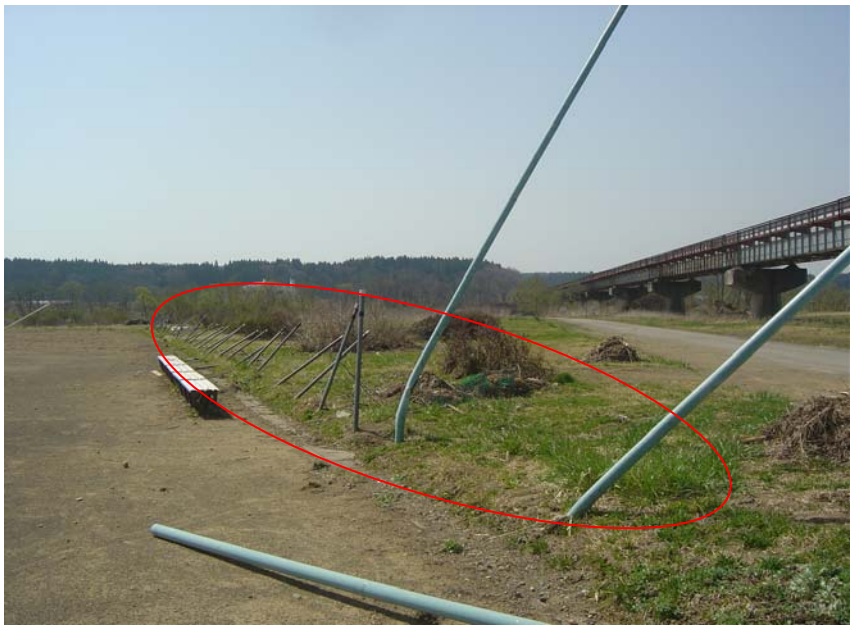
●野球場、ソフトボール場のネット用支柱破損等。

●グラウンド入口付近に立ち入り禁止看板とロープを設置し、注意喚起及び立ち入り防止対策を実施（4月21日対応）し、今後、本復旧を実施。
