記者発表資料

平成２１年７月１７日
岩手河川国道事務所
胆沢ダム工事事務所
北上川ダム統合管理事務所

夏休み直前!!　水辺の施設点検を実施
～　安全利用点検の結果　～

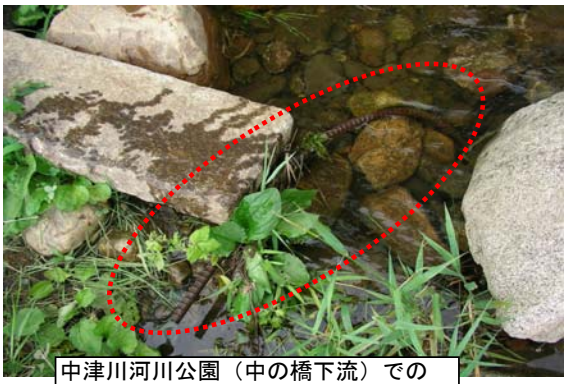
中津川河川公園（中の橋下流）での
木柵護岸腐食状況
7月24日までに除去予定
