記者発表資料

平成２２年　９月　１日
仙台河川国道事務所

阿武隈川堤防の「キツネ穴」対策・・・その後
～引き続き地域全体で早期発見に努めます～

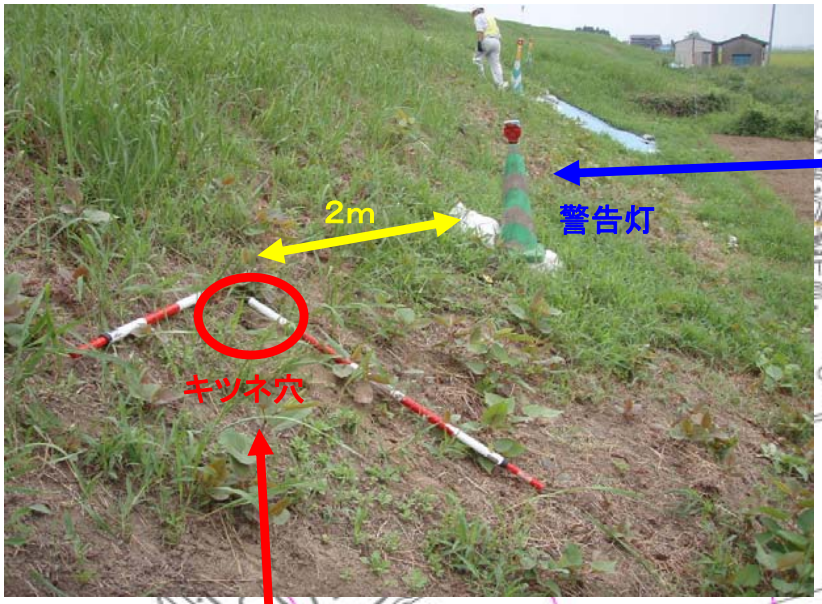
キツネ穴位置図

警告灯設置後も、キツネによる穴が合計８回（１２箇所）確認されております。ただし、河川巡視の頻度を上げていることから、いづれも早期に発見できたため、その都度埋め戻しております。

8月30日
穴3

8月10日
穴5

8月20日
穴1

7月9日
穴2
8月9日
穴2

4月2日
穴1
5月25日
穴1
7月6日
穴7

8月23日
穴1
8月30日
穴1

7月26日
穴4

8月20日
穴3
8月23日
穴1

7月6日
穴1
7月16日
穴2

7月16日
穴1
8月16日
穴3

4月2日
穴1
