平成２３年７月２０日
国土交通省東北地方整備局
新庄河川事務所

舟形町実栗屋地区での緊急復旧工事が完了しました

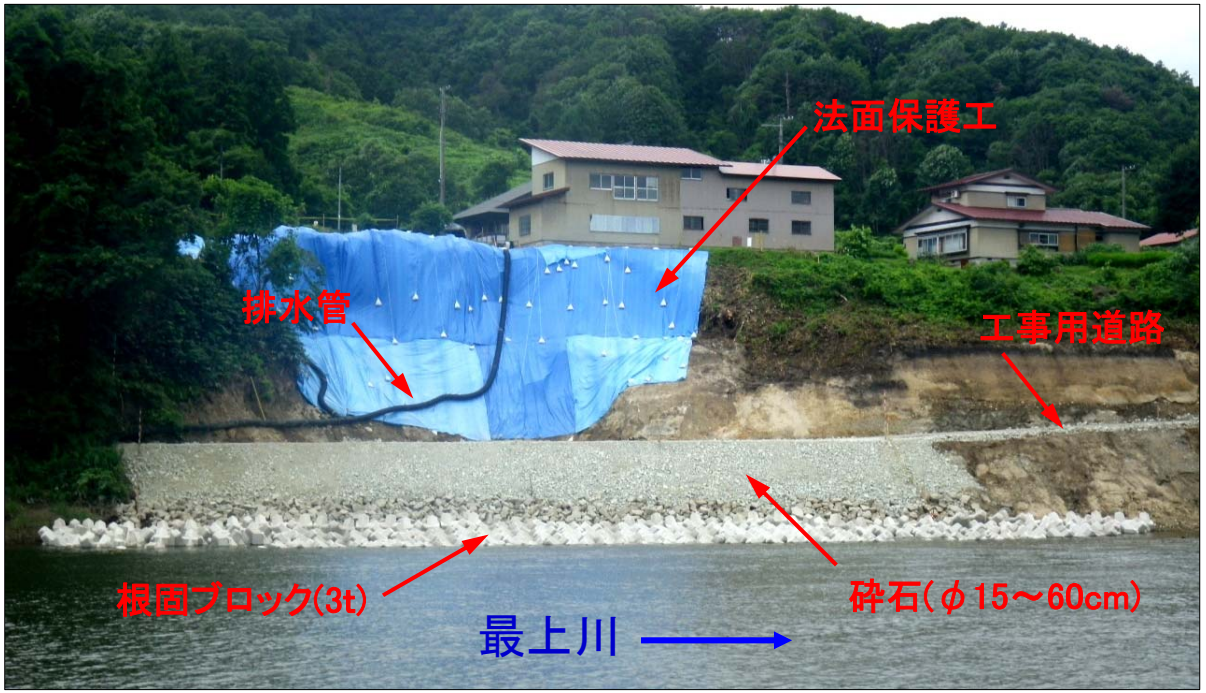
✕崩落箇所
最上川
主要地方道　大石田畑線

36.4K
36.4K+100m
河岸崩落
L=50m
最上川
L=17m
36.4K+150m
主要地方道　大石田畑線
36.6K
実栗屋

１．位　　置：山形県最上郡舟形町実栗屋（みくりや）地内
　　最上川左岸３６．５ｋ
２．規　　模：幅５０ｍ、長さ１７ｍ
３．復旧工法：河岸脚部の安定のため、崩壊土砂を撤去し、砕石（φ15～60㎝）及び根固ブロックを投入しました。
４．そ の 他：崩壊箇所に護岸を設置し、河岸を安定的に保護するための直轄河川災害復旧事業を現在、申請中です

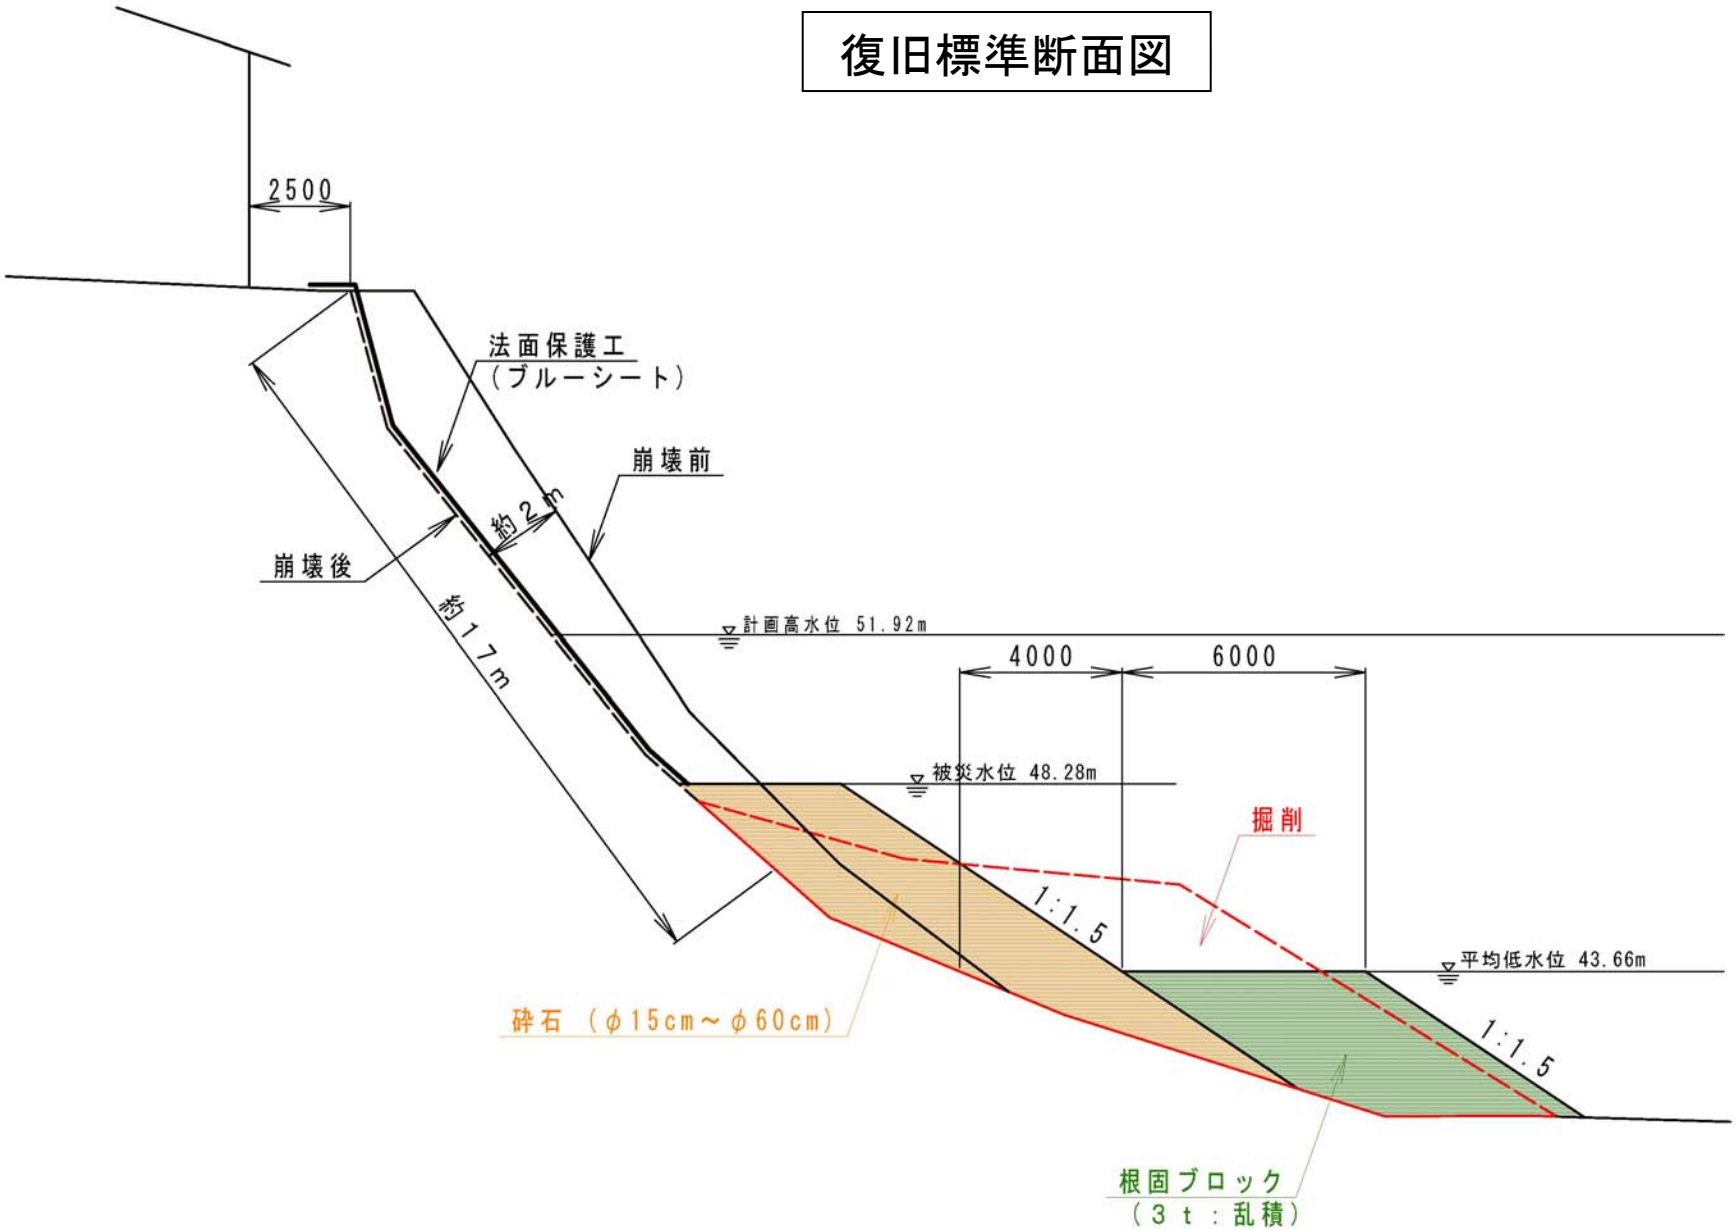
緊急復旧着手前

平成２３年７月１日未明に最上郡舟形町実栗屋地内の最上川左岸で発生した河岸崩壊箇所において、７月４日１６時３０分より実施していた緊急復旧工事については、７月１９日１６時をもって完了しました。
今回の緊急復旧工事により、当面の河岸崩壊拡大が防止されるとともに、近接する主要地方道大石田・畑線及び家屋が保全されます。
