◇点検・措置状況①◇

点検箇所：阿武隈川水系　阿武隈川
日出山水辺の小楽校
（郡山出張所管内）

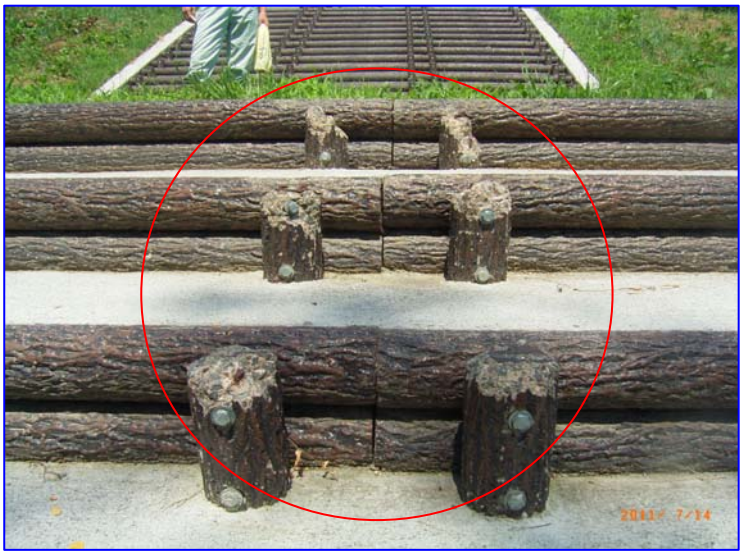
状　況：　①階段部の擬木に一部欠損が見られる.
②立ち枯れた樹木（ニセアカシヤ：2本）がある.

①速やかに擬木を補修します.
②速やかに立ち枯れた樹木を伐採します.
