平成２３年７月２５日
国土交通省　岩手河川国道事務所
胆沢ダム工事事務所
北上川ダム統合管理事務所

水辺の施設点検を実施しました
～　安全利用点検の結果　～

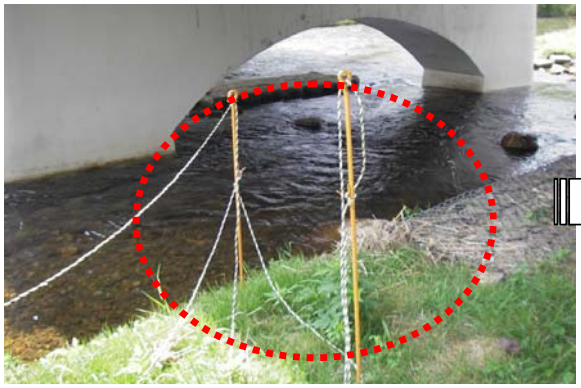
河川公園（中津川中の橋付近）
　立入禁止のロープのたるみ
　注意喚起看板の数が不足しているとの指摘
　→7月15日にロープのたるみ解消と看板増設を実施

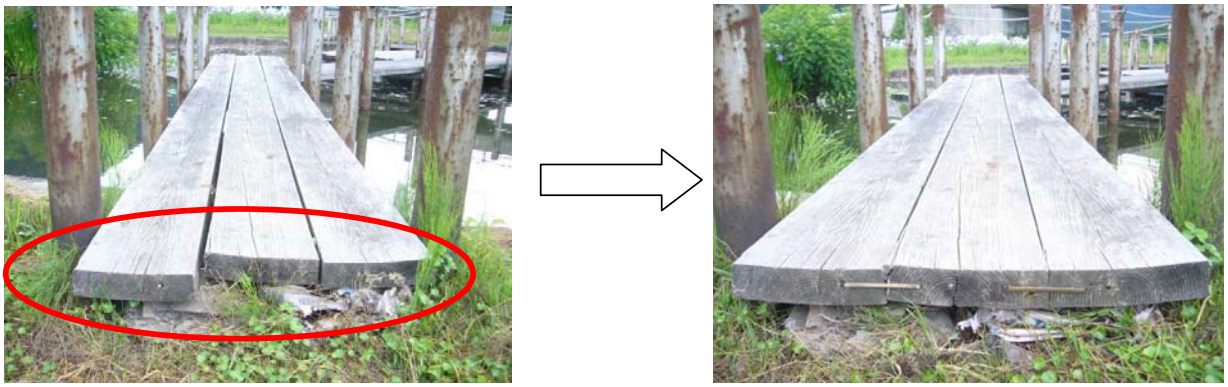
湯田ダム

錦秋湖川尻総合公園：あやめ園内の散策路の木道の留め具の脱落があり、再設置した。

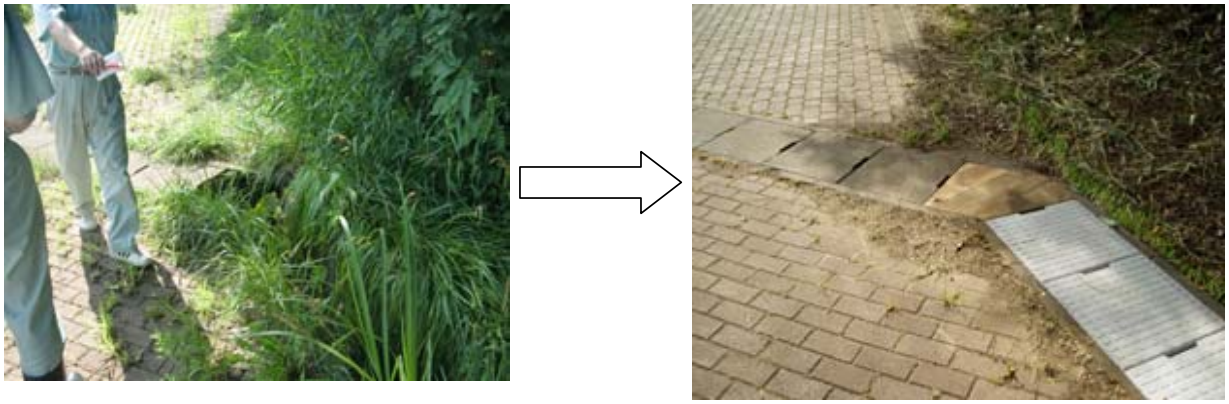
田瀬ダム

向田瀬地区：歩道の側溝蓋が不足していて転落の恐れがあった為、側溝蓋を設置した。

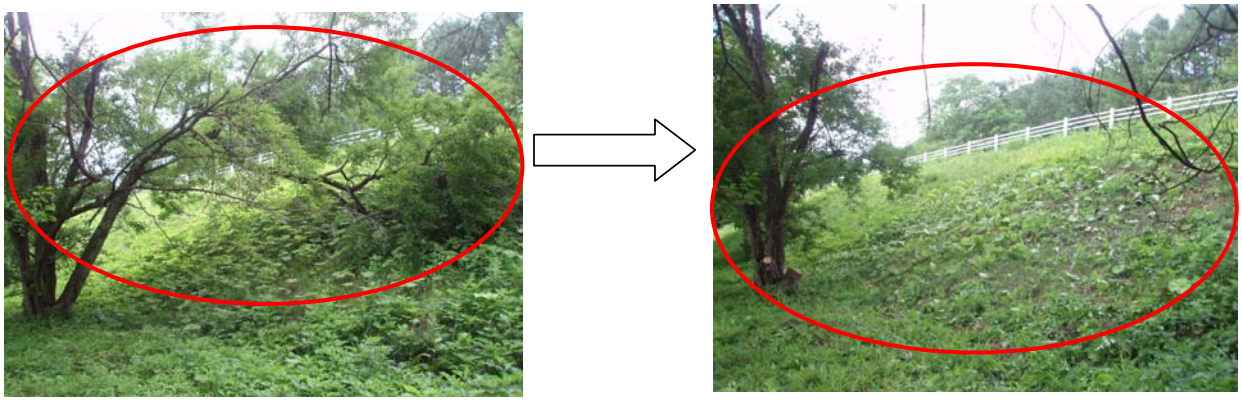
四十四田ダム

柳平水辺公園：折れた枝が寄りかかっており、強風等により散策路へ飛散する危険性がある為、撤去した。
