国土交通省　岩手河川国道事務所

平成２３年　９月１５日

北上川堤防のり面に自動車タイヤ痕
～一関警察署に通報するとともに対応強化～

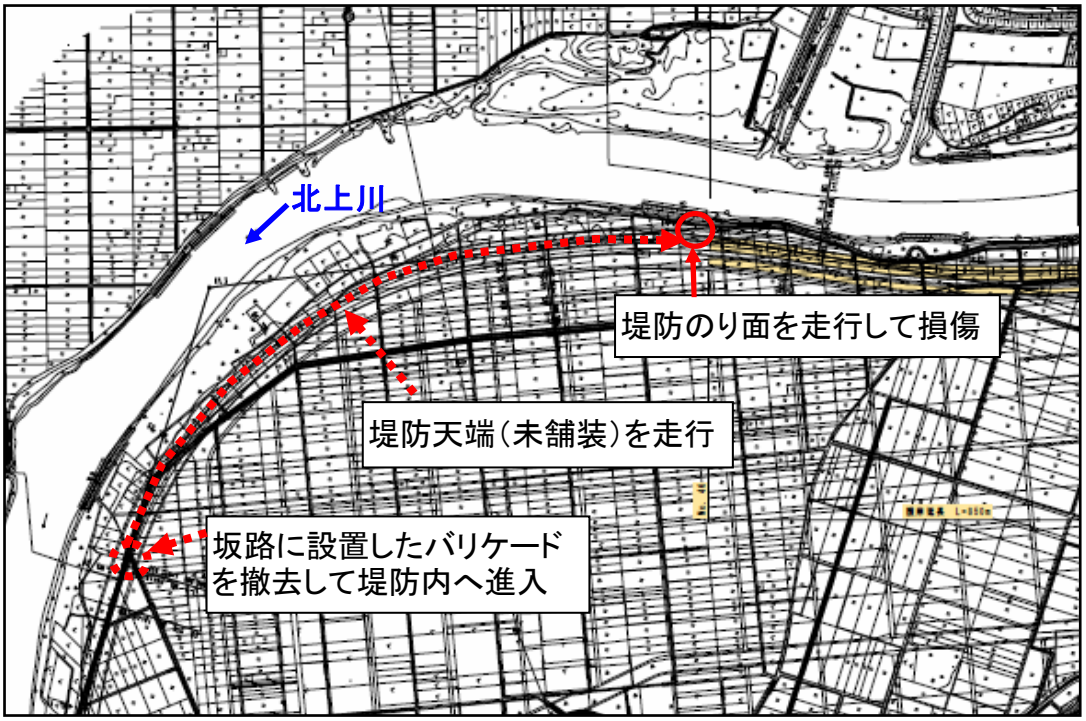
堤 防 損 傷 状 況

平成２３年９月１３日、北上川一関遊水地内の河川巡視を行っていたところ、平泉町長島字出谷起地内の第２遊水地小堤のり面において、自動車の走行による堤防のり面のタイヤ痕を発見しました。

今回はバリケードを撤去し、堤防内に車両で進入したうえ、のり面を走行して堤防を損傷したことから９月１４日に一関警察署に通報しました。

堤防天端からのり面への車両走行跡

芝が深くえぐられ堤防本体も損傷

現在は、バリケードを再設置し改めて進入禁止措置をとったほか、固定式の立入防止柵の設置・注意看板を設置する等対応強化を急いでおります。
