記者発表資料

平成２４年　４月１７日
国土交通省　岩手河川国道事務所

北上川及び砂鉄川堤防のり面に自動車タイヤ痕
～巡視を強化し、再発防止に努めます～

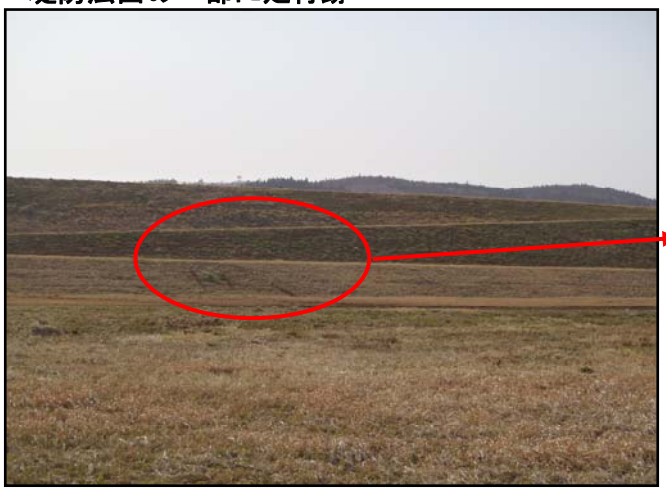
被害箇所①（北上川右岸16.0km　一関市弥栄字下谷起地内）

・高水敷の走行跡
