秋田県内の直轄国道における雪崩緊急点検結果について

～雪崩のシーズンに備え～

別紙－1

雪崩緊急点検実施結果

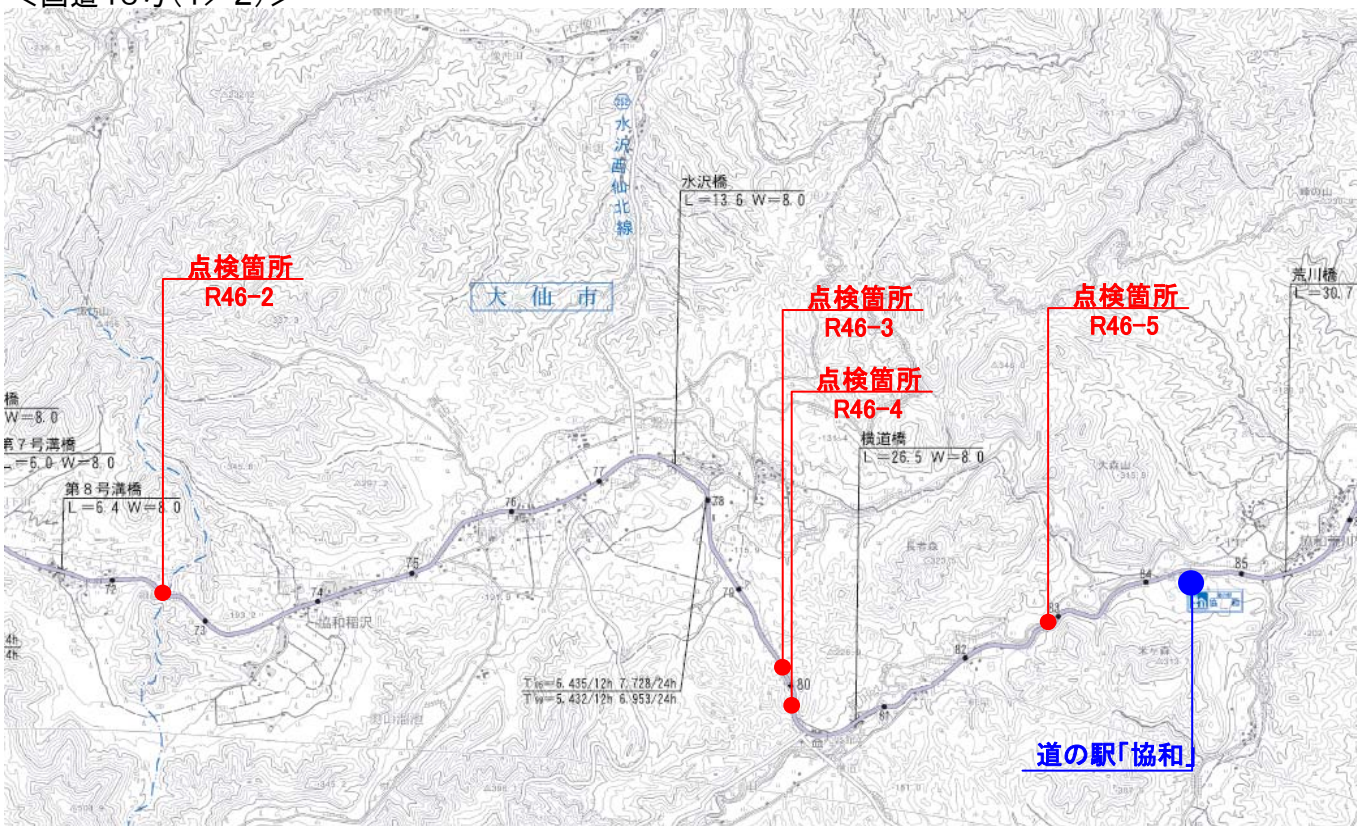
雪崩点検実施状況①

雪崩点検実施状況②

雪庇発生状況

雪庇除去作業

雪庇除去後

堆雪ポケット確保前

堆雪ポケット確保作業

◆雪崩緊急点検実施結果
〇国道7・13・46号および琴丘能代道路の雪崩等の発生が予想される斜面20箇所を点検した結果、今回は雪崩発生の危険性が高く、早急に対策が必要な箇所はありませんでした。
〇今後の降雪に対しても道路パトロールによる継続的な目視点検を実施し、雪崩予防対策として堆雪ポケットの確保、雪庇処理等の対策を行っていくこととしております。（一部実施済み）
