記者発表資料

平成２６年４月２５日
岩手河川国道事務所
北上川ダム統合管理事務所

水辺の施設点検を実施しました
～　安全利用点検の結果　～

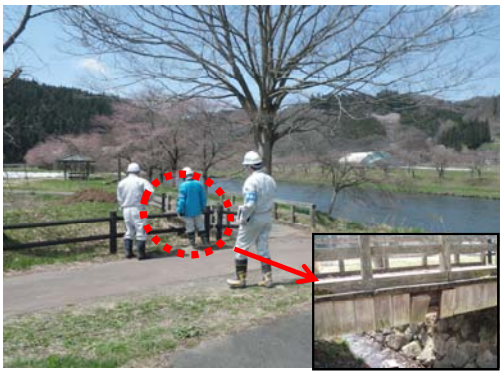
【中津川河川公園(中の橋下流)】
遊歩道（コンクリート舗装）の損傷
4/21注意喚起の看板を設置

【南成島水辺プラザ（毘沙門橋上流左岸）】
歩道橋の手摺り不安定
4/22注意喚起看板を設置

【水辺の楽校(桜木橋上流左岸)】
飛び石の傾き及び流出
4/18注意喚起看板の設置、バリケード設置

【松川第1砂防えん堤(堰堤左岸公園)】
あづまやの屋根材が腐食し剥離している
4月25日までに剥離した屋根材を撤去予定

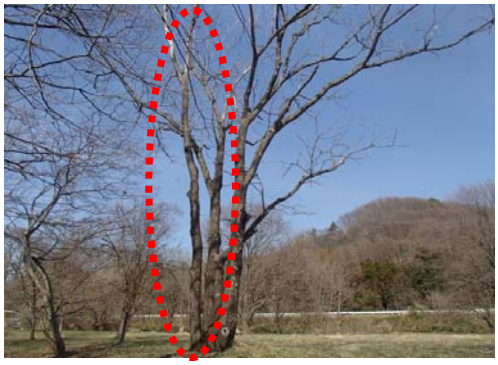
【柳平水辺公園（岩姫橋上流左岸）】
枯れた幹・枝が公園内に点在
４／２１　伐採処理済

【松園水辺公園（遊歩道含む）（貯水池左岸）】
折れた枝が他の枝に引っかかり危険な状況
４／２１　引っかかた枝を撤去済

【松園水辺公園（遊歩道含む）（貯水池左岸）】
遊歩道に枝が張り出し危険な状況
４／２１　張り出した枝を切断済

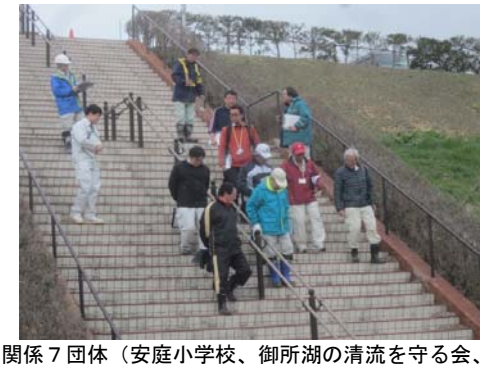
【御所ダム構内】
階段タイルの破損
4/25日までに(脱落タイル撤去のうえ)ｶﾗｰｺｰﾝ設置予定

利用者が滑りけがをする危険性あり

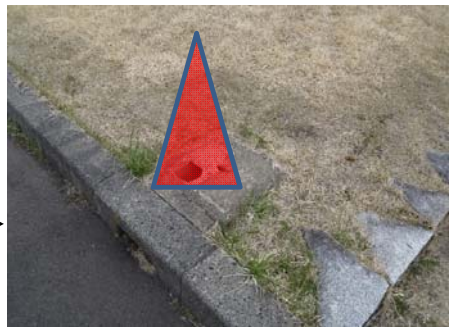
【御所ダム構内】
集水桝蓋の破損
4/25までに　カラーコーンの設置予定

穴に足が入りけがをする危険性あり
