平成２６年７月１８日
秋田河川国道事務所
湯沢河川国道事務所
能代河川国道事務所
玉川ダム管理所

水辺の総点検を実施しました！

水辺の安全利用点検に係る主な処置状況

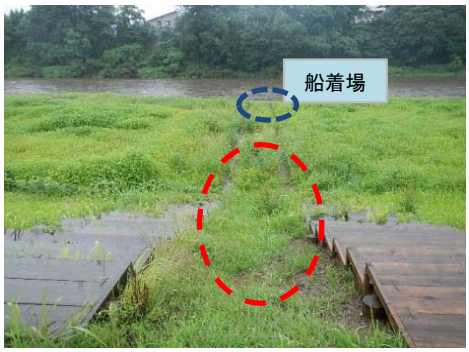
堤防敷通路に腐敗した木枠あり。公園利用者（ウォーキングやサイクリング等）がつまずく可能性がある。（二ツ井河川公園）

腐敗した木枠を撤去した。
