記者発表資料

平成２６年７月２３日
岩手河川国道事務所
北上川ダム統合管理事務所

夏休みを前に水辺の施設点検を実施しました
～　安全利用点検の結果　～

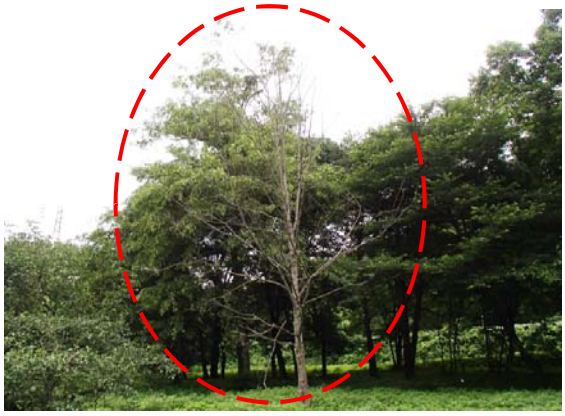
柳平水辺公園地区【盛岡市玉山区川又字柳平地先】

多目的広場内に枯れた樹木があり、強風時に倒木の可能性がある。
（７月１８日までに枯れた樹木を伐採予定）
