平成 27 年 5 月 1 日
秋田河川国道事務所

出水で壊れた子吉川の護岸の応急対策が完了

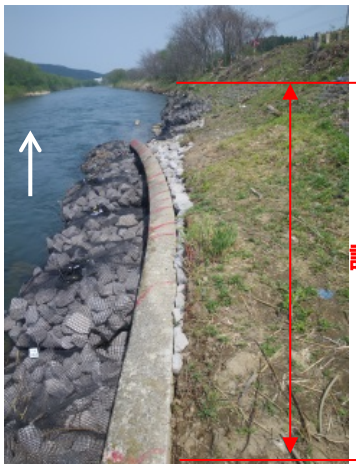
応急復旧前

平成２７年４月１４日にお知らせしておりました、子吉川（由利本荘市蟹沢地先）の既設護岸の一部崩落箇所における県道２９３号への被害拡大防止のための応急対策（袋詰め根固め工）が、完了しましたので、お知らせいたします。

◆被災応急対策箇所：秋田県由利本荘市蟹沢地先（子吉川河口から 19.6km 付近の右岸）

応急復旧後 【袋詰め根固め工(1t)98 袋により復旧】
