記者発表資料

平成２７年７月１７日
岩手河川国道事務所
北上川ダム統合管理事務所

水辺の施設点検を実施しました
～　安全利用点検の結果　～

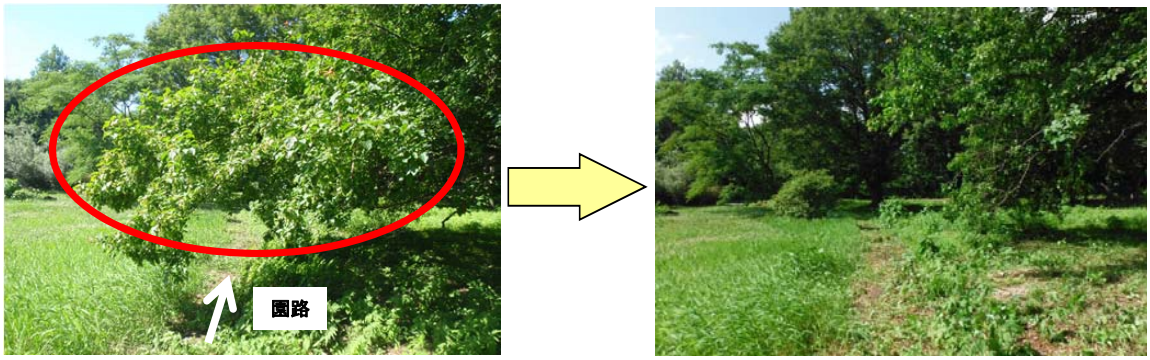
【柳平水辺公園（岩姫橋上流左岸）】
園路に枝が張り出している状況

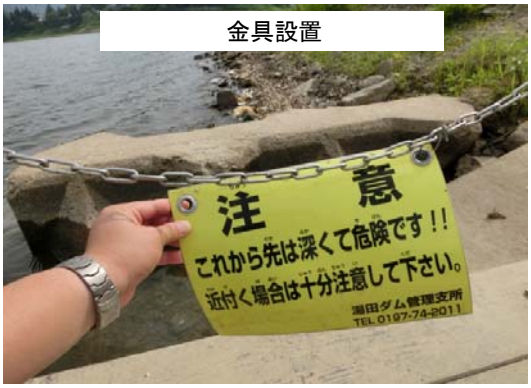
錦秋湖湖畔ステージ
■支柱のぐらつき、ボルトの増し締めが必要（７／１４に実施済み）
■注意表示の取付金具脱落、金具の設置が必要（７／１４に実施済み）
