記者発表資料

平成２８年４月２７日
岩手河川国道事務所
北上川ダム統合管理事務所

水辺の施設点検を実施しました
～　安全利用点検の結果　～

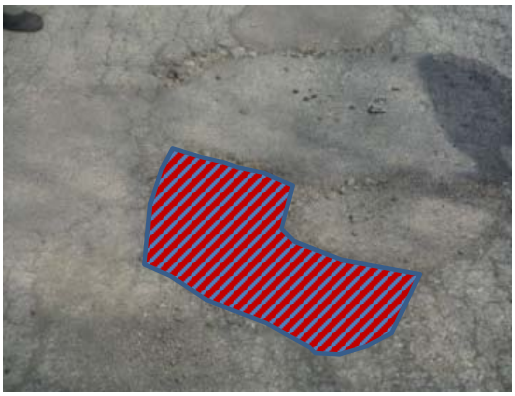
【塩ヶ森水辺園地】

・通路に穴自転車等が引っかかり転倒の危険性あり　4/22に御所湖広域公園管理事務所で路面補修材にて穴埋め
