平成２８年７月１４日
岩手河川国道事務所
北上川ダム統合管理事務所

水辺の施設点検を実施しました
～　安全利用点検の結果　～

点検及び対応状況写真【1/3】

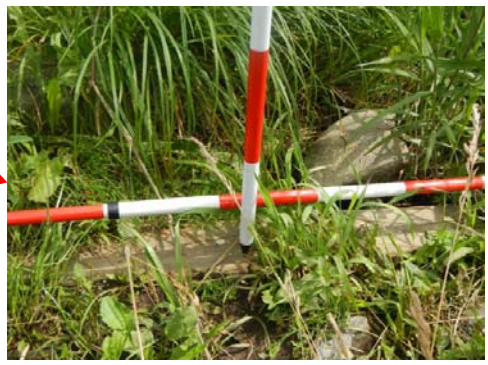
【補修前】

【河川公園（中の橋付近）】
高水敷の洗堀
→　土のう積みの設置

No.	出張所等名	河川名	点検箇所	点検結果	点検実施日
1	盛岡出張所	中津川	河川公園【中の橋付近】	高水敷の洗掘 【対応　7月8日】土のう積み	7月8日
2		中津川	散策路及び河川公園【富士見橋付近】	異常なし	
3		中津川	散策路及び河川公園【中ノ橋付近】	異常なし	
4		北上川	盛岡水辺プラザ【中津川･北上川合流地点】	異常なし	
5	水沢出張所	北上川	水沢水辺プラザ【藤橋付近】	注意喚起看板の外れ 【対応　7月6日】再設置	7月6日
6		北上川	河川公園【藤橋下流】	異常なし	
7		広瀬川	江刺北上川水辺の楽校【桜木橋上流】	異常なし	
8		北上川	河川公園【大曲橋上流】	異常なし	
9		猿ヶ石川	町井水辺プラザ【東和大橋左岸付近】	異常なし	7月7日
10		猿ヶ石川	南成島水辺プラザ【毘沙門橋左岸付近】	異常なし	
11		北上川	花巻水辺プラザ【イギリス海岸付近】	異常なし	
12		北上川	河川公園【朝日橋付近】	異常なし	
13		北上川	船着場【花巻南大橋付近】	異常なし	
14		北上川	北上水辺プラザ【展勝地付近】	異常なし	
15		北上川	低水護岸【珊瑚橋下流右岸】	手すり下部の固定用ネジの外れ 【対応　7月7日】ネジで固定	
16	一関出張所	北上川	川崎水辺プラザ	異常なし	7月8日
17		北上川	川崎防災ステーション船着場	異常なし	
18		北上川	一関遊水地展望台	異常なし	
19		磐井川	一関水辺プラザ	木柵腐食 【対応　7月9日】杭による柵の補強	
20		磐井川	磐井川緑地公園	異常なし	
21		北上川	平泉水辺プラザ	異常なし	
22	砂防	松川	西根床固工群【岩手山焼走り国際交流村付近】	異常なし	7月5日
23		松川	松川第１砂防えん堤	異常なし	
24		葛根田川	葛根田第１砂防えん堤【玄武風柳亭付近】	異常なし	7月6日

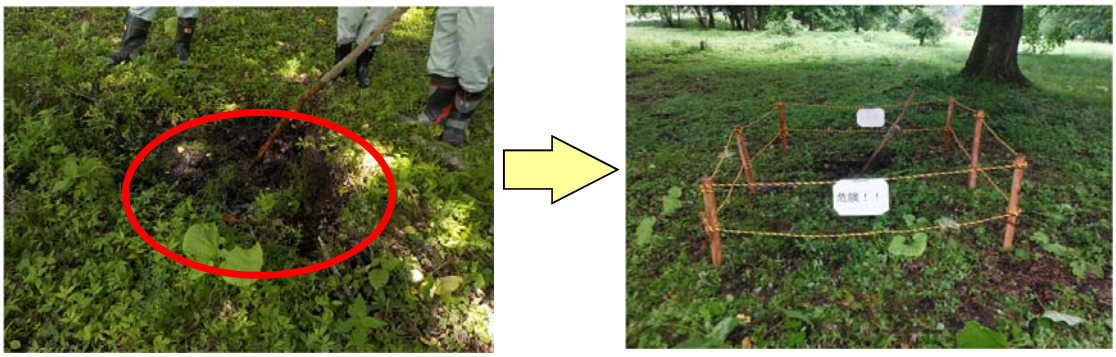
【柳平水辺公園（岩姫橋上流左岸）】
深めの水溜り発生。転倒の危険性有り。
７／９　進入禁止のロープ（囲い）設置。

No.	ダム名	点検箇所	点検結果	点検実施日
1	四十四田ダム	柳平水辺公園【岩姫橋上流左岸】	・深めの水溜り発生。転倒の危険性あり 【対応 7月9日】:進入禁止ロープ(囲い)設置	7月8日
2		松園水辺公園(遊歩道含む)【貯水池左岸】	・異常なし	
3		ダムサイト地区【四十四田ダム左岸】	・異常なし	
4	御所ダム	御所ダム管理所構内	・異常なし	7月12日
5		塩ヶ森水辺園地	・異常なし	
6		のりもの広場	・異常なし	
7		町場園地	・異常なし	
8		つなぎ多目的運動場(除園地)	・異常なし	
9		県営漕艇場	・異常なし	
10		南園地	・異常なし	
11	田瀬ダム	柏木平地区【河川公園】 (遠野市宮守町地先)	・遊具施設(ハンドボール用ゴール)の保管状況不備 【対応 7月7日】 : 安全な場所へ移設	7月7日
12		向田瀬地区【ヨットハーバー】 (花巻市東和町田瀬地先)	・異常なし	
13		白土地区【旧あやめ園】 (花巻市東和町田瀬地先)	・異常なし	
14		白土地区【親水公園】 (花巻市東和町田瀬地先)	・異常なし	
15		横峰地区【釣り公園】 (花巻市東和町田瀬地先)	・異常なし	
16		横峰地区【オートキャンプ場】 (花巻市東和町田瀬地先)	・異常なし	
17		横峰地区【ふれあいランド】 (花巻市東和町田瀬地先)	・異常なし	
18		ダムサイト地区【展望広場】 (花巻市東和町田瀬地先)	・遊歩道上に倒木あり 【対応 7月7日】:倒木を切断・撤去	
19	湯田ダム	錦秋湖大石公園	・踏板の腐食 【対応 7月8日】:腐食部分の撤去	7月7日
20		廻戸釣り公園	・異常なし	
21		錦秋湖川尻総合公園	・異常なし	
22		錦秋湖湖畔ステージ	・異常なし	7月11日
23		川尻公園 (川尻小公園)	・異常なし	7月7日
24		焼地台公園	・増水で舟着場に流木が漂着している 【対応 7月12日】:流木撤去	
25		湯本湖畔公園	・増水で散策路に土砂が堆積しているので清掃する 【対応:7月8日】:散策路清掃 ・散策路の転落防止措置がトラロープとなっている 【対応:7月8日】:単管による転落防止措置
