平成２９年４月２６日
岩手河川国道事務所
北上川ダム統合管理事務所

水辺の施設点検を実施しました
～　安全利用点検の結果　～

点検結果一覧

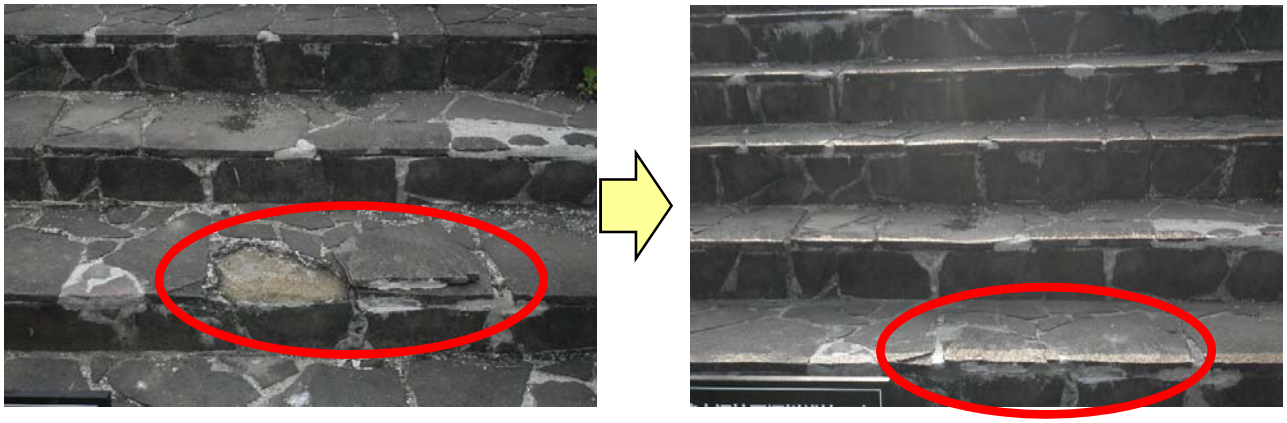
【水沢水辺プラザ】
階段の石張りが一部外れている。
→外れていた石張りのタイルを固定、又はモルタルで補修を行った。

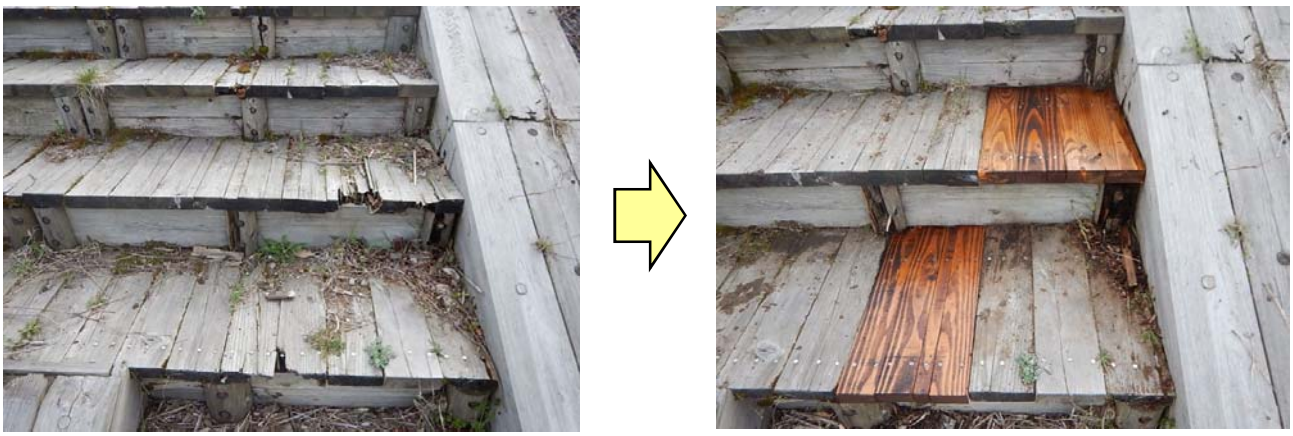
【江刺北上川水辺の楽校（桜木橋上流左岸）】
一部陥没している箇所がある。
→　陥没箇所に土砂を充填して締固めを行い、穴を塞いだ。

【船着場（花巻南大橋下流右岸）】
階段の踏み板が破損している。
→　破損した箇所の踏み板を張り替えた。
