平 成 30 年 7 月 17 日
岩 手 河 川 国 道 事 務 所
北上川ダム統合管理事務所

夏休み前に水辺施設の点検を実施しました

～ 点検結果の公表 ～

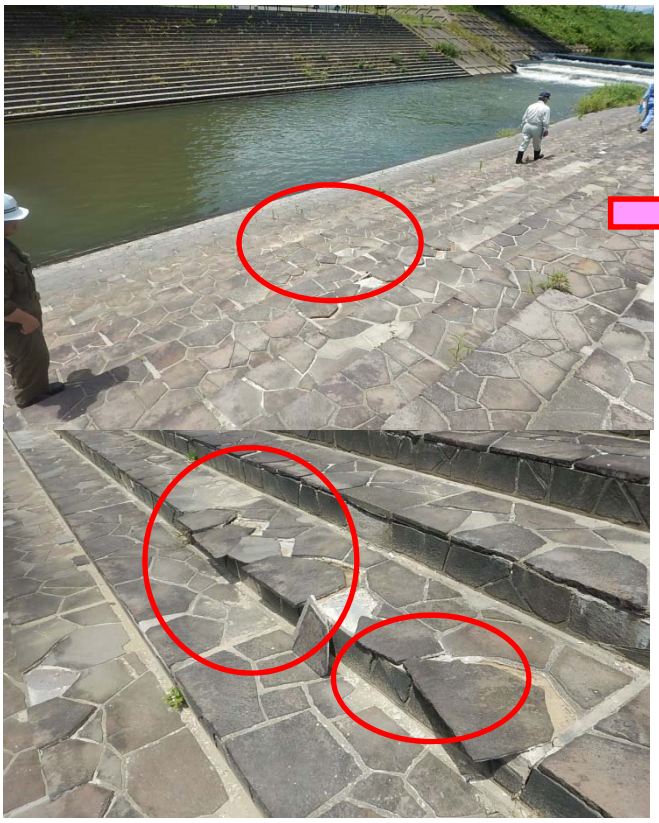
【補修前】

■花巻市水辺プラザ（イギリス海岸瀬川左岸部）
護岸（階段）に数箇所の欠損部がある。
→ モルタルによる補修を実施予定。

７月１７日～１８日に補修予定。
