平成３０年９月２７日
山形県警察本部
山形河川国道事務所

国道１３号上山市金瓶（かなかめ）で発生した逆走事故について
逆走再発防止対策を実施します。

国道13号　上山市金瓶(リナワールド入口十字路)における逆走対策

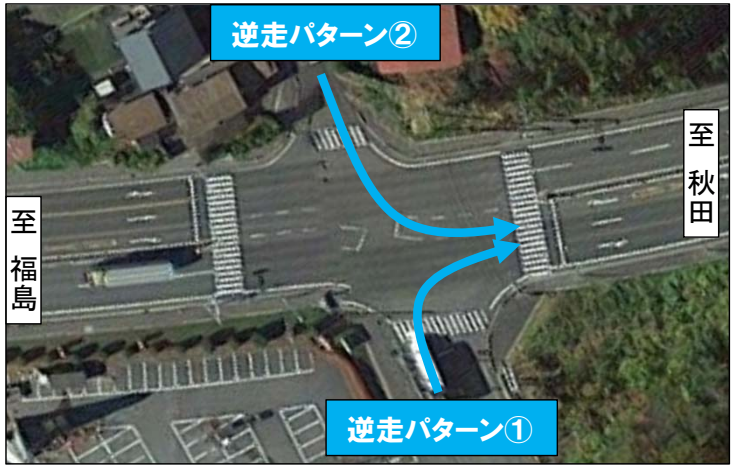
【逆走地点（想定）】
事故発生地点（82.1kp付近）の起点側に位置する上山市金瓶（リナワールド 入口十字路（81.76kp））において、反対車線（上り線）に誤進入した可能性がある

【想定される逆走パターン】
交差点が大きく、交差点通過距離が長いことから、判断迷いが発生しやすいため、
① 市道から右折時に、流出先を見失い、誤って反対車線へ進入
② 市道から左折時に、本線の右折導流表示を目印に走行し、反対車線に進入

【対策メニュー（A＋B＋C＋D）】
A 右折導流表示の設置 ⇒ 市道からの右折車の走行方向を誘導する
B ラバーポールの設置 ⇒ 物理的な中央線の明示により、反対車線に入りにくくする
C 逆走中の看板設置 ⇒ 逆走車へ逆走中であることを知らせる
D 走行方向誘導標の設置 ⇒ リナワールド 出入口箇所へ、走行方向を注意喚起する
