令和元年１０月１６日
国土交通省東北地方整備局

台風１９号による被害と対応の状況について
（１７時３０分時点）

令和元年10月12日出水（台風第19号）における緊急復旧実施箇所

鳴瀬川水系吉田川　宮城県黒川郡大郷町地先（左岸20.9k）　被災～復旧状況

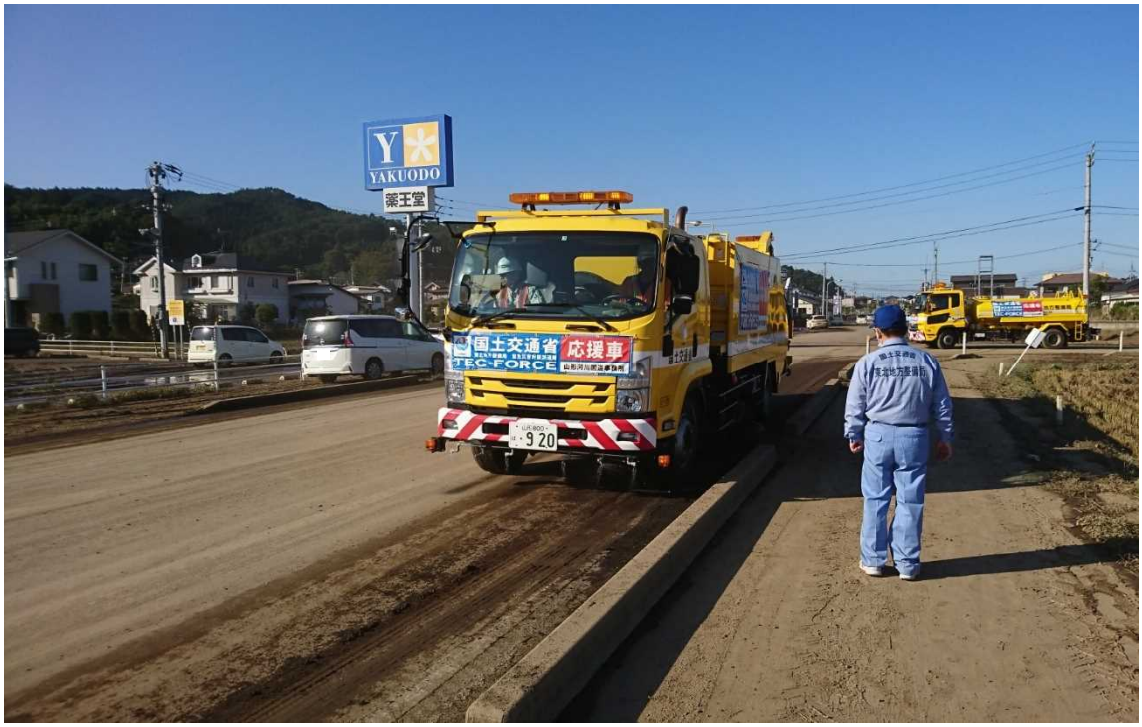
道路清掃の作業状況

▲作業前

路面清掃車による道路清掃作業状況
