台風第19号
関連

令和元年１０月１９日
国土交通省東北地方整備局

台風１９号による被害と対応の状況について
（１０月１９日　１７時３０分時点）

令和元年10月12日出水（台風第19号）における緊急復旧実施箇所

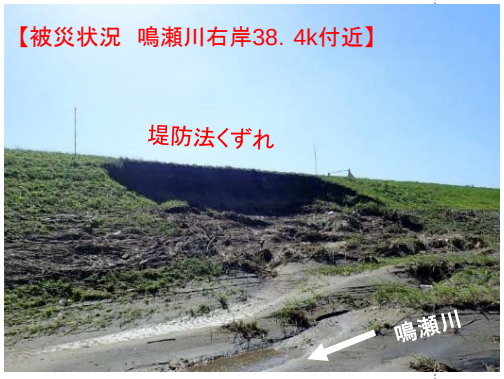
宮城県大崎市三本木廻山地先
【鳴瀬川 右岸38.4km付近】
堤防法くずれ　L=約32m
10/14　22:00着手～
10/19　16:00進捗率　65%
