台風第19号
関連

令和元年１０月２０日
国土交通省東北地方整備局

台風１９号による被害と対応の状況について
（１０月２０日　１７時３０分時点）

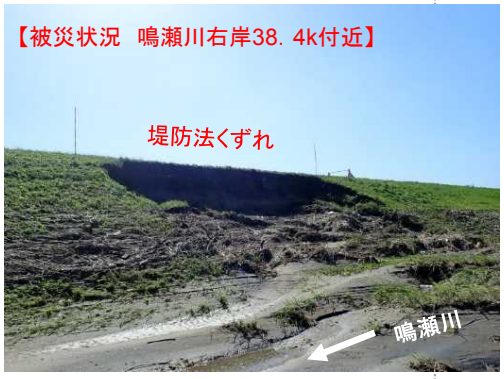
宮城県大崎市三本木廻山地先
【鳴瀬川 右岸38.4km付近】
堤防法くずれ　L=約32m
10/14　22:00着手～
10/20　16:00進捗率　70%

宮城県大崎市三本木蟻ケ袋地先
【鳴瀬川 右岸38.1km付近】
堤防法くずれ　L=約40m
10/14　22:00着手～
10/20　16:00進捗率　70%

宮城県大崎市鹿島台大迫川北地先
【吉田川 左岸14.8km付近】 越水
堤防法くずれ　L=約40m
10/14　22:00着手～
10/20　16:00進捗率　5%
※欠損部保護完了
※排水ポンプ車の配置ヤードとして利用中

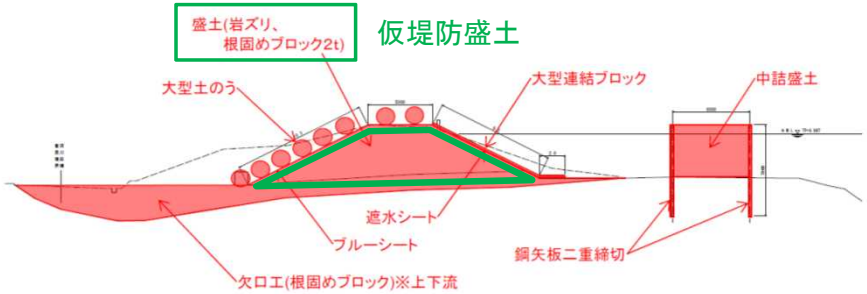
鳴瀬川水系吉田川　宮城県黒川郡大郷町地先（左岸20.9k）　被災～復旧状況

【被災状況】

撮影日2019.10.13　AM9時頃

【緊急復旧内容】

令和元年10月13日（日）12:00着手
令和元年10月18日（金）仮堤防盛土完了

●令和元年10月20日（日）　16時現在
全体の進捗率　50%

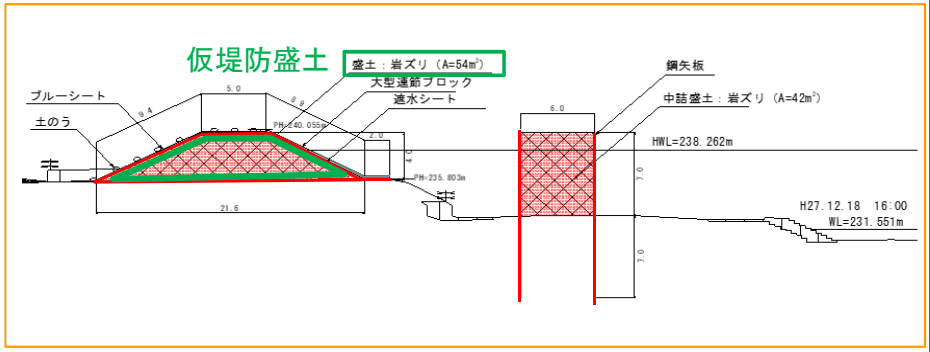
阿武隈川水系阿武隈川　福島県須賀川市浜尾地先（左岸98.6k）　被災～復旧状況

【被災状況】

撮影日2019.10.14　AM10時頃

【緊急復旧内容】

令和元年10月14日（月）15:00着手
令和元年10月18日（金）仮堤防盛土完了

●令和元年10月20日（日）　16時現在
全体の進捗率　40%
