台風第19号
関連

令和元年１０月２３日
国土交通省東北地方整備局

台風１９号による被害と対応の状況について
（１０月２３日　１７時３０分時点）

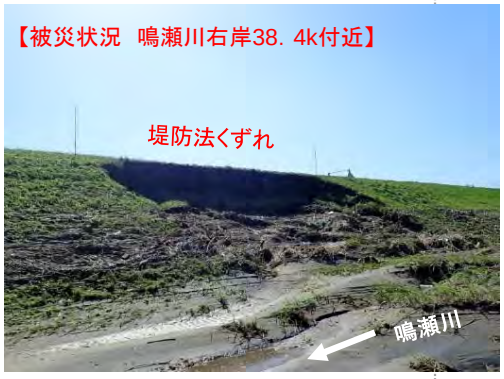
宮城県大崎市三本木廻山地先
【鳴瀬川 右岸38.4km付近】
堤防法くずれ　L=約32m
10/14　22:00着手～
10/23　16:00進捗率　85%
