台風第19号
関連

令和元年１０月３１日
国土交通省東北地方整備局

台風１９号による被害と対応の状況について
（１０月３１日　１７時３０分時点）

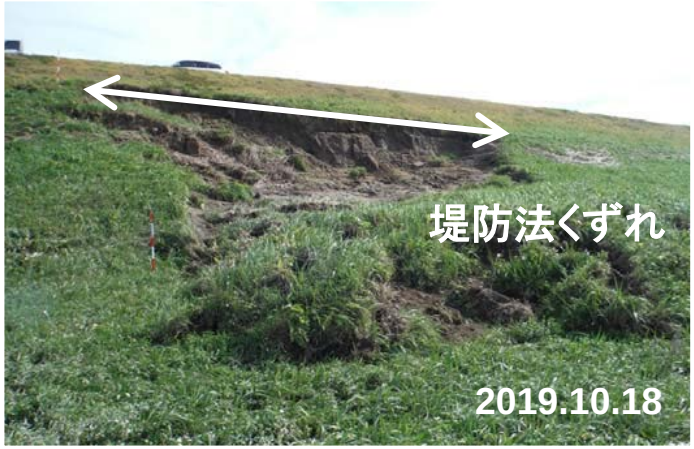
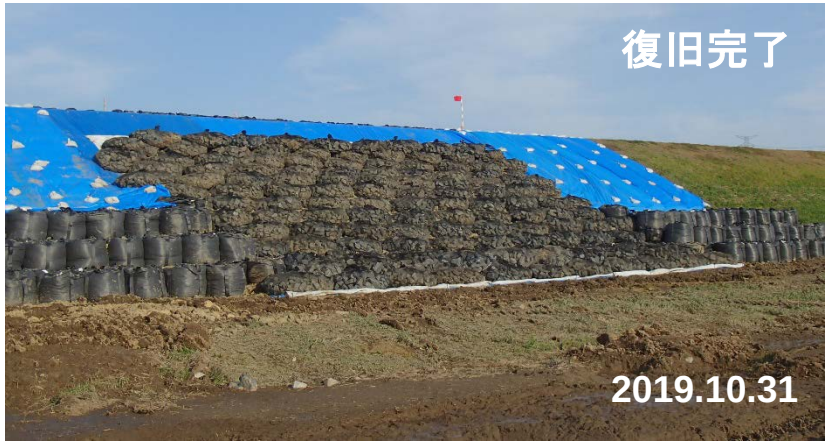
堤防法くずれ　４箇所

No.	河川名	場所	被害状況	復旧工事状況
②	吉田川	大崎市鹿島台大迫川北（おおばさまかわきた）　地先 左岸　14.8k	堤防法くずれ	緊急復旧工事完了（10月28日11時）

No.	河川名	場所	被害状況	復旧工事状況
③	鳴瀬川	大崎市三本木廻山（さんぼんきめぐりやま）　地先 右岸　38.4k	堤防法くずれ	緊急復旧工事完了（10月24日18時）

No.	河川名	場所	被害状況	復旧工事状況
④	鳴瀬川	大崎市三本木蟻ヶ袋（ありがふくろ）　地先 右岸　38.1k	堤防法くずれ	緊急復旧工事完了（10月24日18時）

No.	河川名	場所	被害状況	復旧工事状況
⑤	鳴瀬川	東松島市西福田白山（にしふくだはくさん）　地先 左岸　8.4k	堤防法くずれ	緊急復旧工事完了（10月31日17時）
