令和元年１２月１１日
東北地方整備局
岩手河川国道事務所

銅谷川（どうやがわ）における浸水被害調査結果について

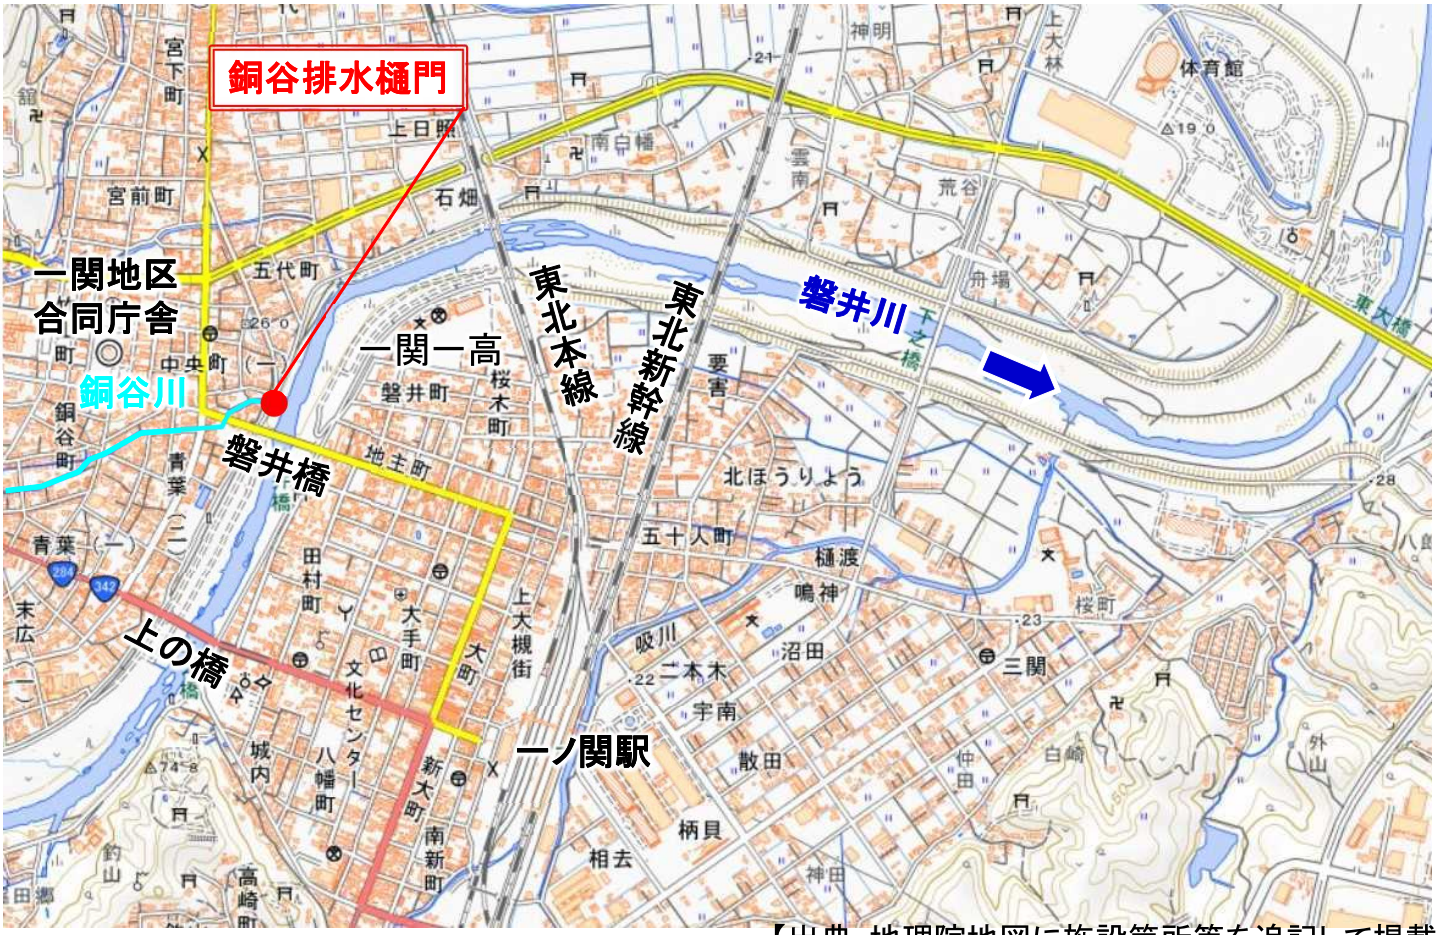
調査の結果、今回の内水による浸水被害については、樋門ゲート操作判断のために必要となる情報が関係者の間で共有できなかったため、ゲートを開ける操作のタイミングが遅れたことが原因であると判断しました。

■浸水痕跡調査結果
浸水面積　：　約12，500m2
浸水家屋数：　床上浸水：15棟、床下浸水：7棟

■今後の対応について
(1)浸水家屋等被害調査の実施
・浸水があった範囲にお住まいの方々を対象に、浸水により発生した被害の詳細調査を12月中旬から実施予定
(2)内水被害軽減に向けた対策の検討
・操作・連絡体制の見直し、水位情報の共有化、樋門の無動力化 等
