記者発表資料

令 和 ２ 年 ３ 月 １ ７ 日
岩木川ダム統合管理事務所

津軽ダム取水ゲートを復旧しました
～ ゲート開閉装置の構成機器を交換 ～

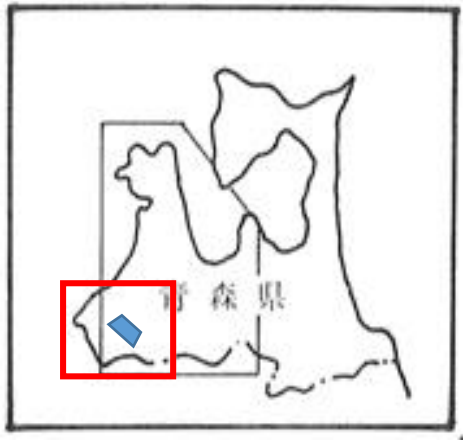
１．施設名称　　津軽ダム　取水ゲート
２．破損箇所　　取水ゲート　内部歯車
３．発 見 日　　令和元年９月１０日（火）

昨年９月の定期点検中に取水ゲートを構成する機器の内部歯車の破損が発見されましたが、今般、構成機器一式を交換することにより取水ゲートの復旧が完了しましたのでお知らせします。
