令和２年　７月２２日
岩手河川国道事務所
北上川ダム統合管理事務所

夏休み前に水辺施設の点検を実施しました

～ 点検結果を公表します ～

岩手河川国道事務所　安全利用点検結果一覧(河川・砂防)

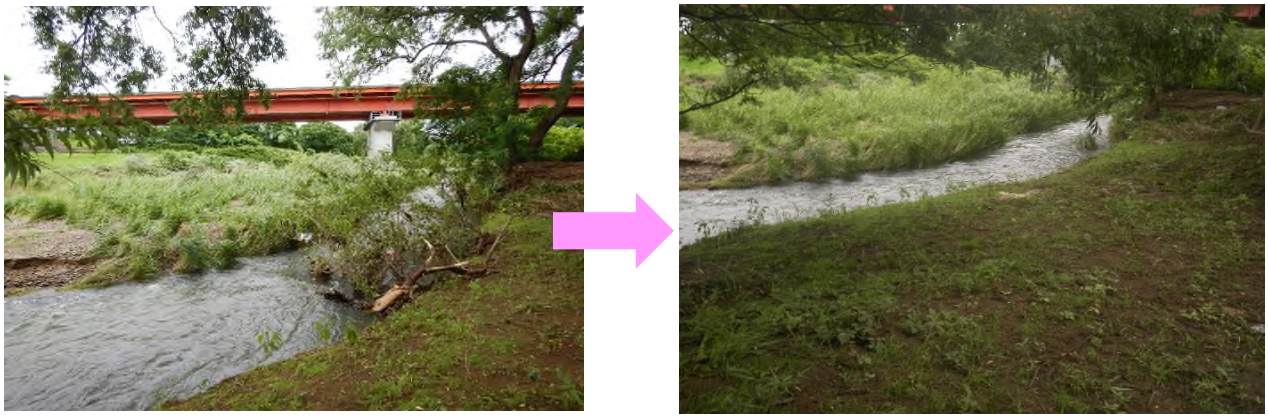
■江刺北上川水辺の楽校（桜木橋上流）
　飛石箇所に流木漂着　→　流木を除去【7/17実施】
