令和　４年　４月２６日
国　土　交　通　省
新　庄　河　川　事　務　所

水辺の安全利用点検を実施しました

～ゴールデンウィーク前に１２施設の点検、６箇所を改善～

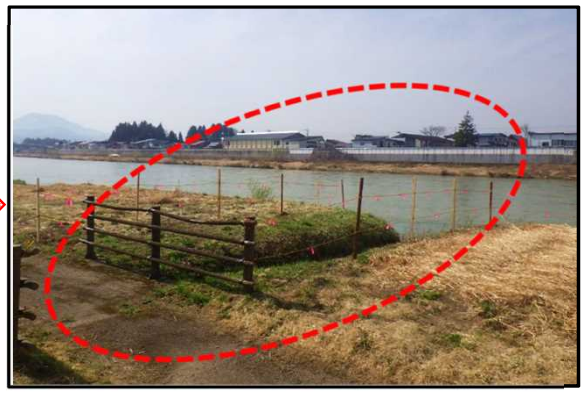
（措置前）

○大石田親水公園　立入禁止ロープ損傷によりロープの再設置を実施

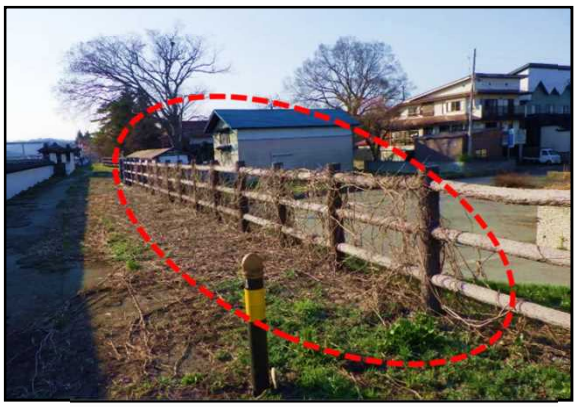
○大石田特殊堤　転落防止柵に巻き付いているツタを撤去

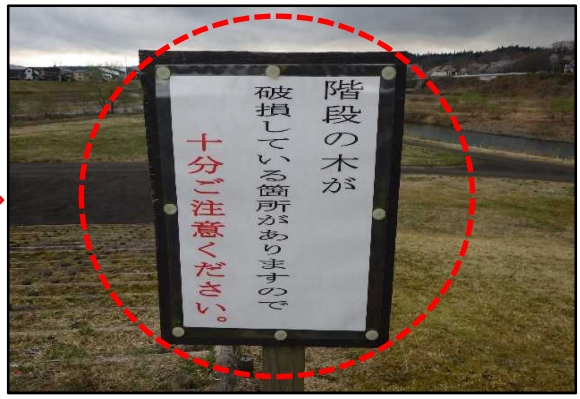
（措置前）

○水辺の楽校　注意喚起看板(階段破損)の文字消えの補修を実施
