令和５年　４月２１日
岩手河川国道事務所
北上川ダム統合管理事務所

GW前に水辺施設の点検を実施しました

～ 点検結果を公表します ～

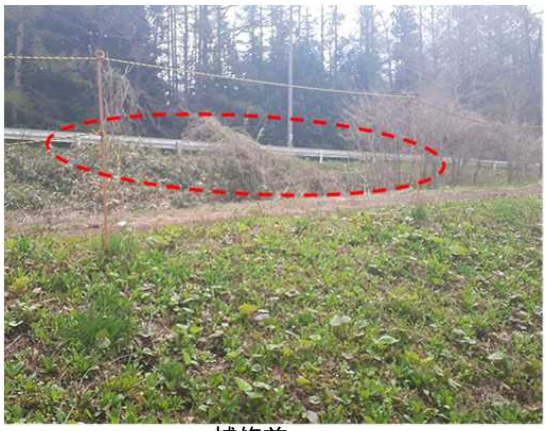
【柳平水辺公園】 立入範囲のトラロープが劣化～破断していたため、トラロープを張り直した。（4月17日対策済み）
