令和　5年　4月24日
国　土　交　通　省
新　庄　河　川　事　務　所

水辺の安全利用点検を実施しました

～ゴールデンウィーク前に１１施設の点検、５箇所を改善～

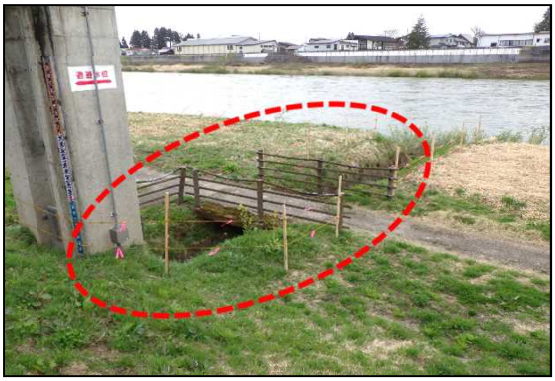
（措置前）

〇大石田親水公園　大石田第二排水樋管立入禁止ロープ損傷によりロープの再設置を実施
