令 和 5 年　7 月 11 日
岩 手 河 川 国 道 事 務 所
北上川ダム統合管理事務所

夏休み前に水辺施設の点検を実施しました

～ 点検結果を公表します ～

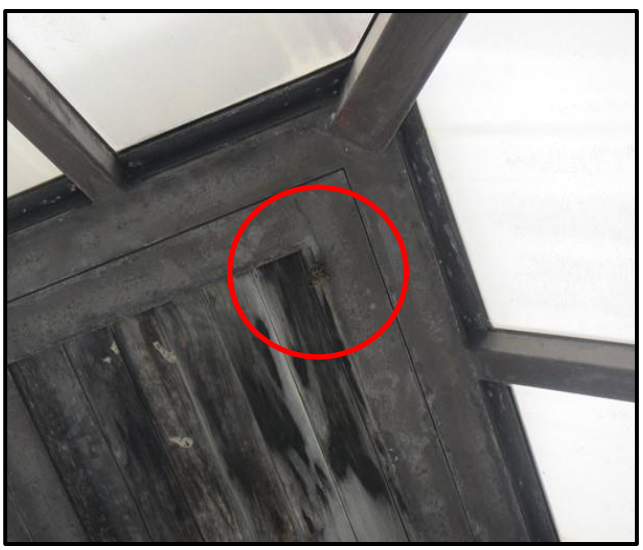
【ファミリーランド】

管理第三課及び関係自治体で点検を実施。公園内東屋に蜂の巣を確認し、当日駆除を実施した。
その他６地区については、改善を要する危険個所は発見されなかった。
