令和　６年　４月　２５日
国　　土　　交　　通　　省
新　庄　河　川　事　務　所

水辺の安全利用点検を実施しました

～ゴールデンウィーク前に１６施設の点検、３箇所を改善～

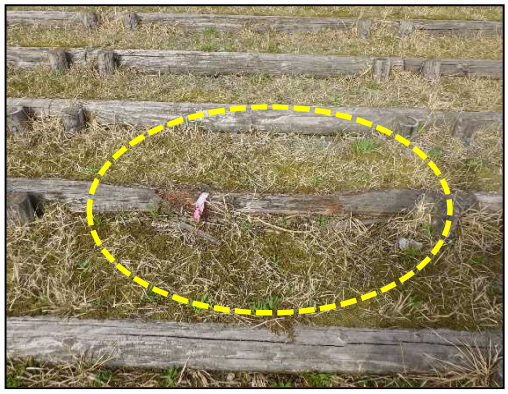
河川名	市町村名	点検箇所名	問題のあった施設等	点検結果	応急的措置実施内容	今後の対応
				破損・損傷等不具合状況	措置内容	対応方針
最上川	大石田町	横山特殊堤	天端	堤防沿いに伸びた枝が歩行の支障となっている	枝を伐採	措置済
真室川	真室川町	水辺の楽校	左岸 表法面 木製階段	木製階段の一部が腐食	蛍光テープを取付け 注意喚起対策を実施	措置済
金山川	真室川町	水辺の楽校	右岸 高水敷 石段	木製花壇の腐食に伴う固定ボルトの突出	突出したボルトを切断して高さ調整し、緩衝材で養生	補修済

○横山特殊堤　堤防沿いに伸びた枝を伐採
