河川堤防の被災状況(津波)

「津波」による堤防被災(北上川右岸・釜谷堤防)

「津波」による堤防被災(北上川左岸・月浜堤防)

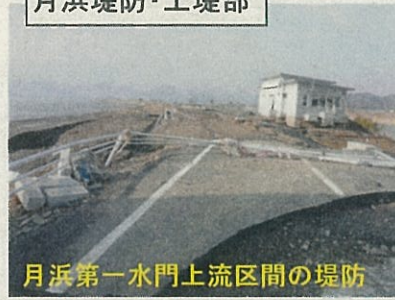
月浜堤防・土堤部

月浜第一水門上流区間の堤防

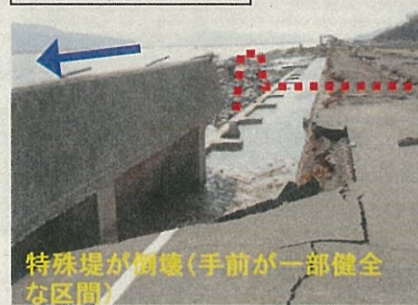
月浜堤防・土堤部

特殊堤が倒壊(手前が一部健全な区間)

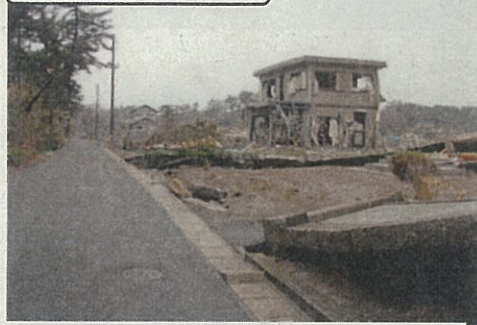
0.0k右岸付近(被災状況)

- ・鳴瀬川河口部・右岸特殊堤L=420mが流失。
- ・下流側は特殊堤及び海岸堤防の接合部を境に流出している。
